Relatório de Estágio

Curso Técnico Superior Profissional em
Manutenção e Reparação Automóvel

RELATÓRIO DE ESTÁGIO

Nome: Matos e Prata, Sa

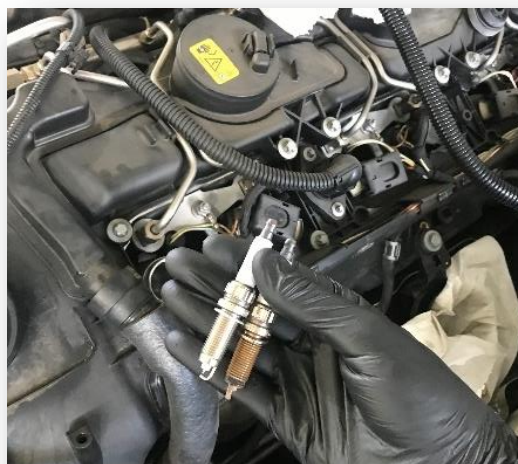
Retirei as bobines, soprei para o interior dos sítios de alojamento das velas e retirei-as, neste passo é importante fazer uma a uma para que não se troque nenhuma bobine de sítio. Está presente na seguinte figura o estado de uma vela velha ao lado de uma vela nova.

Figura 12 - Substituição de velas

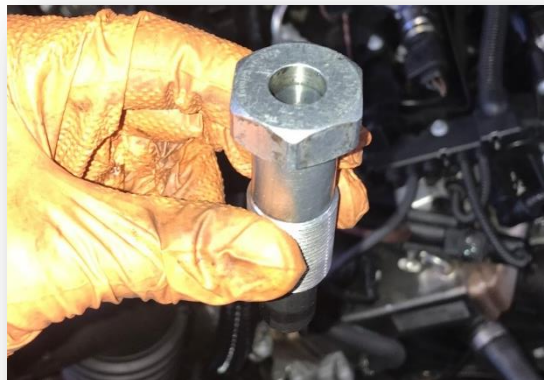
Figura 18 - Parafuso indicador de estado da corrente

Quanto mais para dentro o interior do parafuso estiver, mais folga tem a corrente de distribuição.

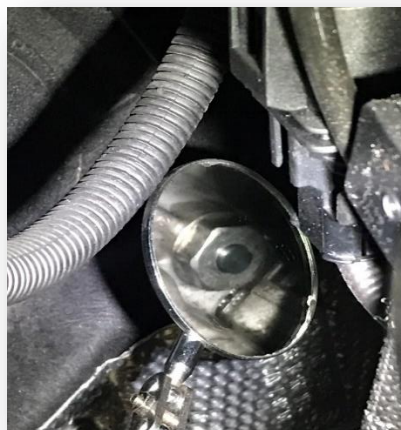
Como é de difícil acesso, necessitei do auxílio de um espelho para me permitir observar como ficava o interior do parafuso apertado, conforme mostra a figura.

Figura 19 - Estado da corrente de distribuição

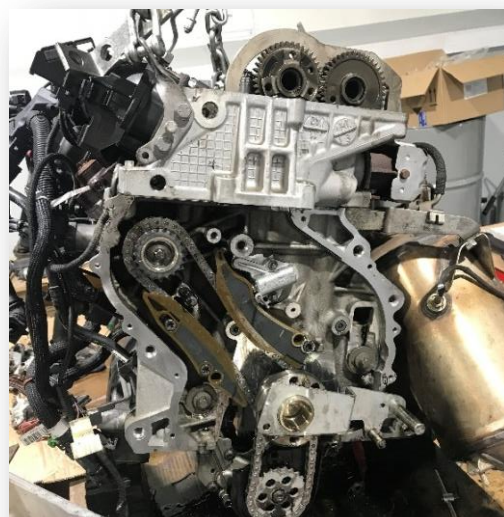
Figura 24 - Corrente de distribuição substituída

Com tudo preso e com as ferramentas especiais colocadas, procedi à substituição das correntes e das passadeiras (figura 24).

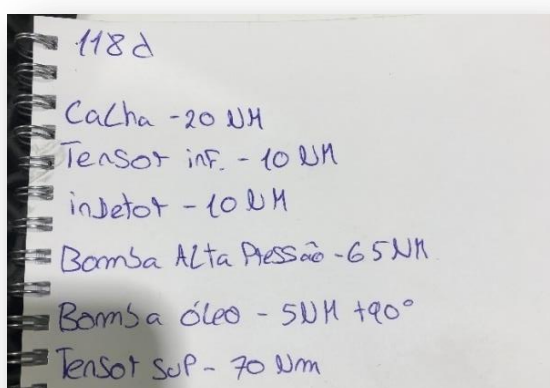
Figura 25 - Valores de reapertos a binário

Para reapertar todos estes componentes, foi necessário respeitar todos os apertos que a marca obriga, aos quais temos acesso através do “AirClient”.
