RELATÓRIO DE ESTÁGIO

Curso Técnico Superior Profissional
em Infraestruturas de Cloud, Redes e Data Center

Luciano Fernandes Brido

setembro | 2016

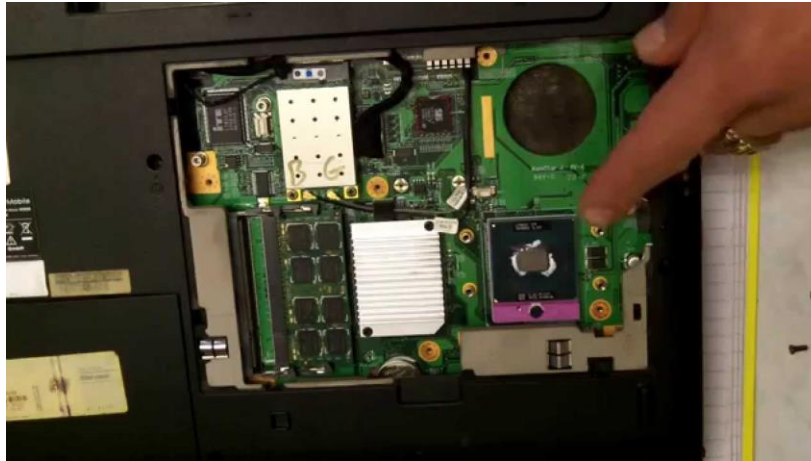
FIGURA 1- PROCESSADOR DO PORTÁTIL FUJITSU ESPRIMO V6535 [12]

Inicialmente desmontou-se e limpou-se todo o *hardware*, fez-se o *reset* à *Basic Input/output System* (BIOS) e voltou-se a ligar o computador, não se verificou nenhuma alteração do seu estado, seguidamente substituíram as memórias *Random-Access Memory* (RAM), testou-se a fonte de alimentação, disco rígido, mas o problema manteve-se.

Ao nosso dispor tínhamos poucas soluções para por em prática. A solução que melhor se adequou ao problema era mudar o processador por outro que fosse compatível. Neste caso foi substituído por um igual e o portátil ficou operacional, ligou e arrancou como pretendido, ver figura 1.

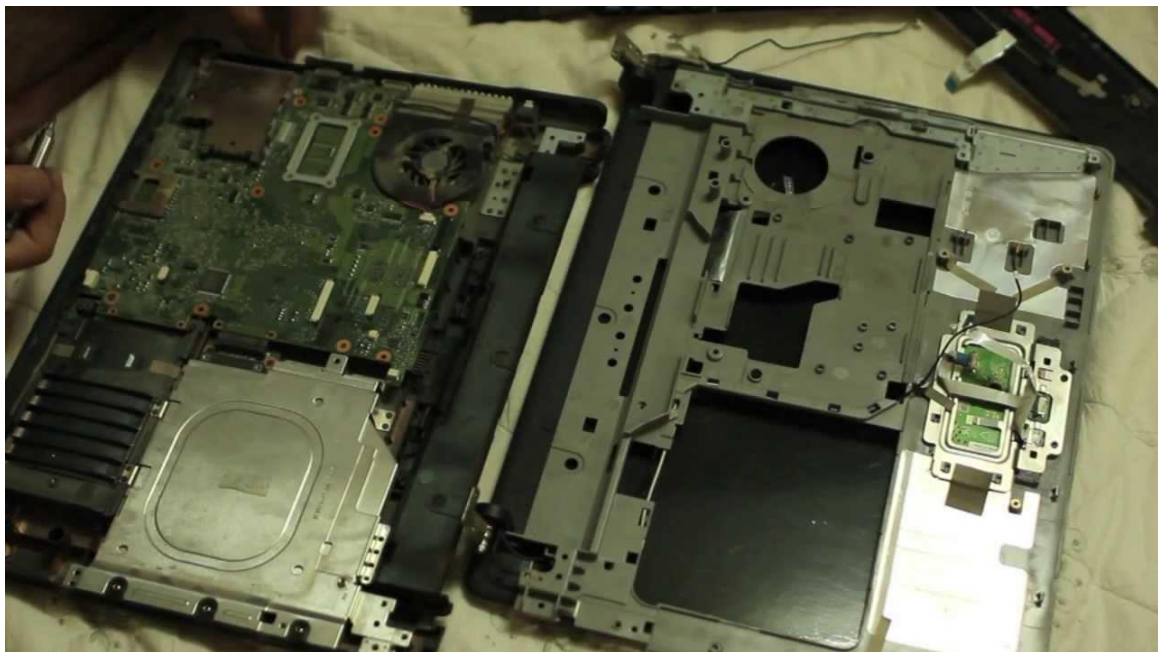
FIGURA 2- INTERIOR DO PORTÁTIL HP 6830S [13]

Com o multímetro verificou-se se existia ou não corrente na fonte de alimentação (carregador) e, por conseguinte, se existia passagem para a *motherboard*.

Observaram os pontos de solda e constatámos que um dos 4 pontos do conector de alimentação da *motherboard* não se encontrava bem então voltámos a solda-los.

A figura 2, mostra o interior do portátil HP em reparação.

Voltámos a verificar o problema ligou-se a *motherboard* no qual arrancou com sucesso e como tal ligou-se todo o *hardware* periférico.

Quanto ao disco, como este se encontrava danificado fez-se o *clone* de toda a informação com a ferramenta Erase Disk Copy para um novo disco e com a ferramenta SpaceSnifer verificámos a disposição e a quantidade de toda a informação nas pastas. Eliminou-se todo o excedente que não interessava ao utilizador, procedeu-se depois à verificação de toda a informação.

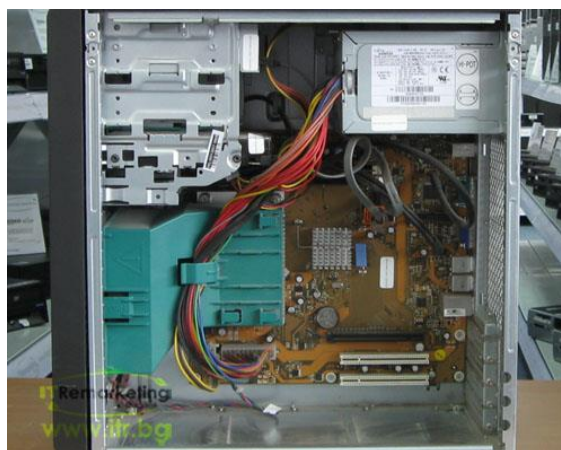
FIGURA 3- INTERIOR DO FUJITSU ESPRIMO P2530 [14]

Primeiro desmontou-se a máquina fez-se uma limpeza ao *hardware* e às suas ligações periféricas. Verificou-se se os condensadores e os pontos de solda estavam em condições, o que se verificava. Desligaram todos os terminais, retirou-se a pilha e fez-se *reset* à BIOS e voltou-se a ligar, mas o estado da máquina manteve-se.

Fez-se um teste com um multímetro com a escala de condutor, colocaram as extremidades positivo e negativo respetivamente no conector de alimentação da *motherboard* para verificar se estava em curto. Para tal tinha que dar o valor entre 0.01 e 0.02, o que não se veio a verificar.

A figura 3, mostra o interior do Fujitsu P2530 em reparação.

Não sendo da *motherboard*, trocou-se o processador por outro igual colocando também a massa térmica.

Ligou-se o *hardware* periférico e verificou-se que este já estava perfeitamente funcional pois o sistema operativo arrancava, formatou-se e instalou-se o sistema operativo Windows XP com a respetiva chave de ativação e a instalação base, com a ferramenta HW monitor testou-se as temperaturas e o desempenho da máquina. Finalizado o teste, foi para *stock* para posteriormente ser utilizado.

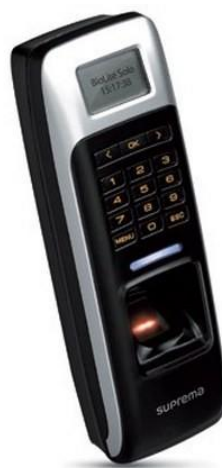
FIGURA 5- DISPOSITIVO BIOMÉTRICO [16]

No *software* de gestão do dispositivo preenchemos os campos referentes ao seu *MAC Address* e IP com a sua respetiva licença.

A figura 4, mostra o tipo de dispositivo biométrico que ficou pronto a ser instalado.
