RELATÓRIO DE ESTÁGIO

Curso Técnico Superior Profissional
em Manutenção Industrial Eletromecatrónica

setembro | 2018

SODÉCIA POWERTRAIN Guarda, S.A

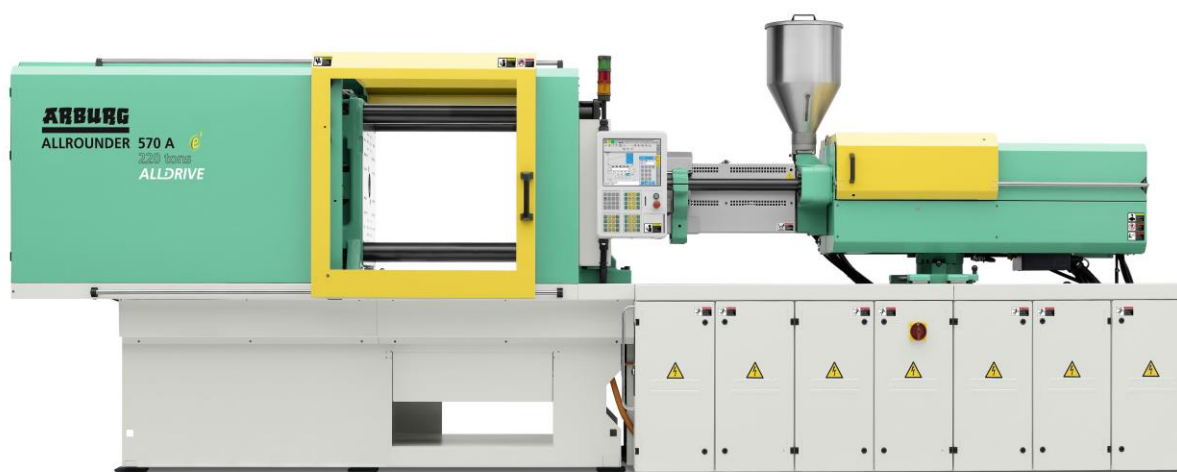
Figura 6 - ARBURG

A ARBURG é uma máquina de injeção de plástico, híbrida por ser composta por uma parte elétrica e outra parte hidráulica. É elétrica nos eixos de abertura e fecho do molde, comandados por servomotores, e a parte da injeção é comandada por uma bomba hidráulica, a distância entre colunas onde pode ser colocado o molde é de 570 mm limitando assim o tamanho do molde a esse valor.

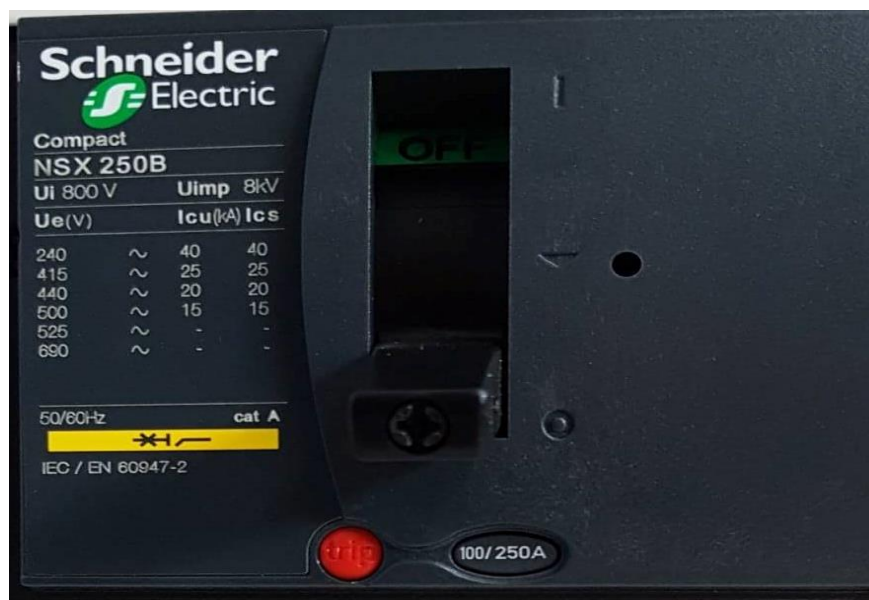
Figura 7 - Disjuntor

Foi efetuado um pedido de serviço pelo chefe responsável da linha de montagem “9G”, uma vez que estava a desligar o disjuntor (fig.7 e anexo) do quadro de aparelhagem quando ligava as resistências do bico de aquecimento (fig.8) da máquina injetora. Assim suspeitou-se que o problema viria das resistências. Procedi à desmontagem do bico (fig.9) e de modo a identificar o problema, com um multímetro verifiquei a continuidade da fase das resistências com o barramento de terra. No teste de continuidade verificou-se que uma das resistências tinha continuidade com o barramento de terra, sugerindo assim que existia um curto-circuito entre a fase e a terra. Segui os fios condutores e detetei que um deles estava com o isolamento danificado (fig.10) e a fazer contacto com a carcaça, provocando assim o curto-circuito que provocava o problema.

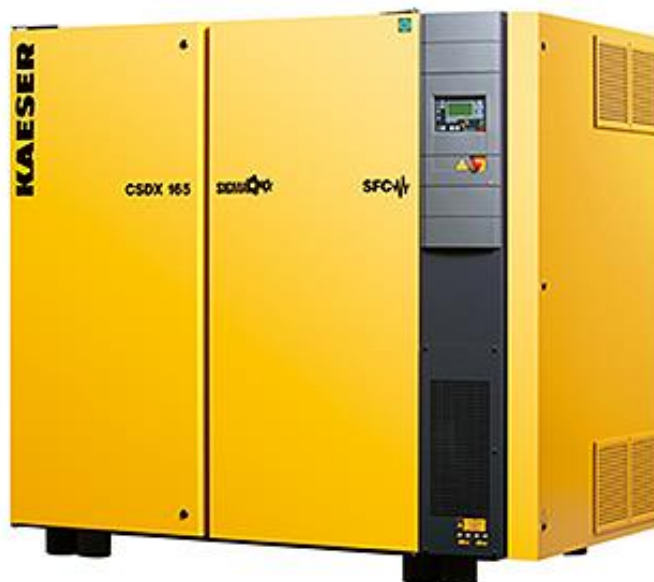
Figura 14 - KAESER

KAESER CSDX 140 SFC (fig.14) é um dos 3 compressores existentes para alimentar o ar comprimido de toda a fábrica, é do tipo parafuso (fig.15) e gera 13 bar de pressão. O compressor é um equipamento industrial concebido para aumentar a pressão de um fluido.

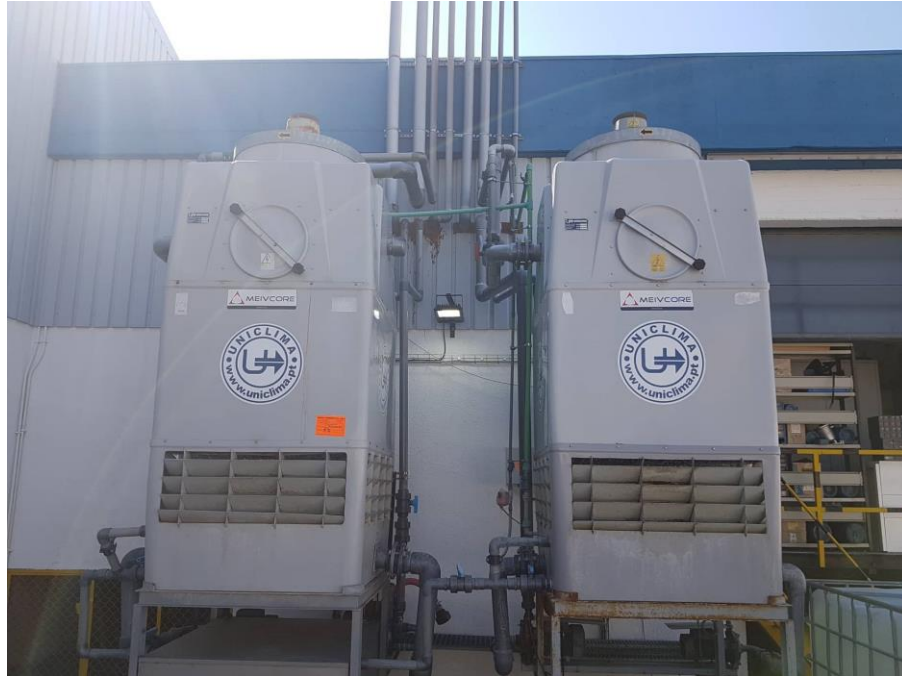
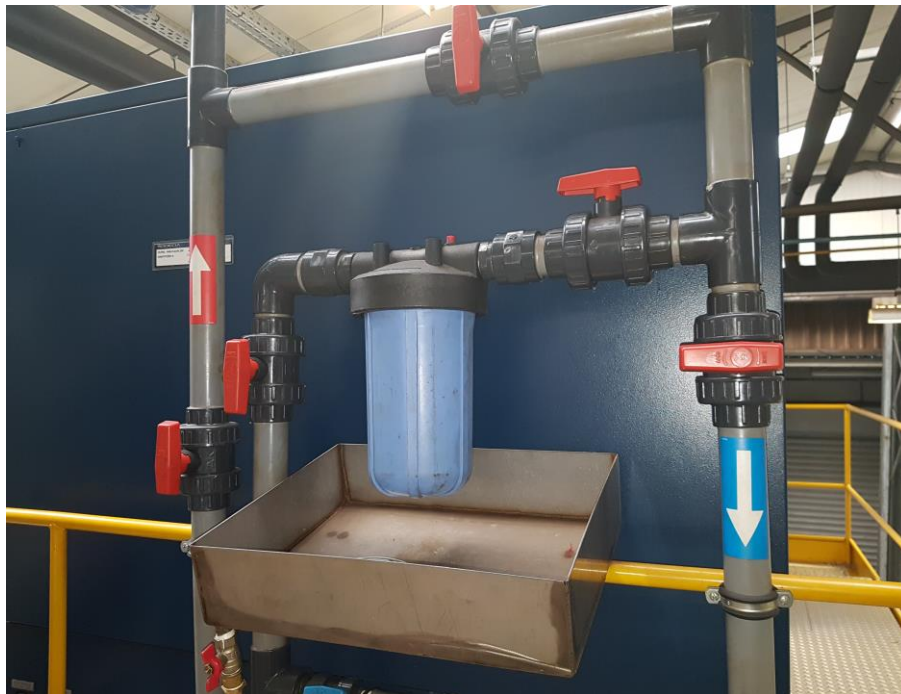
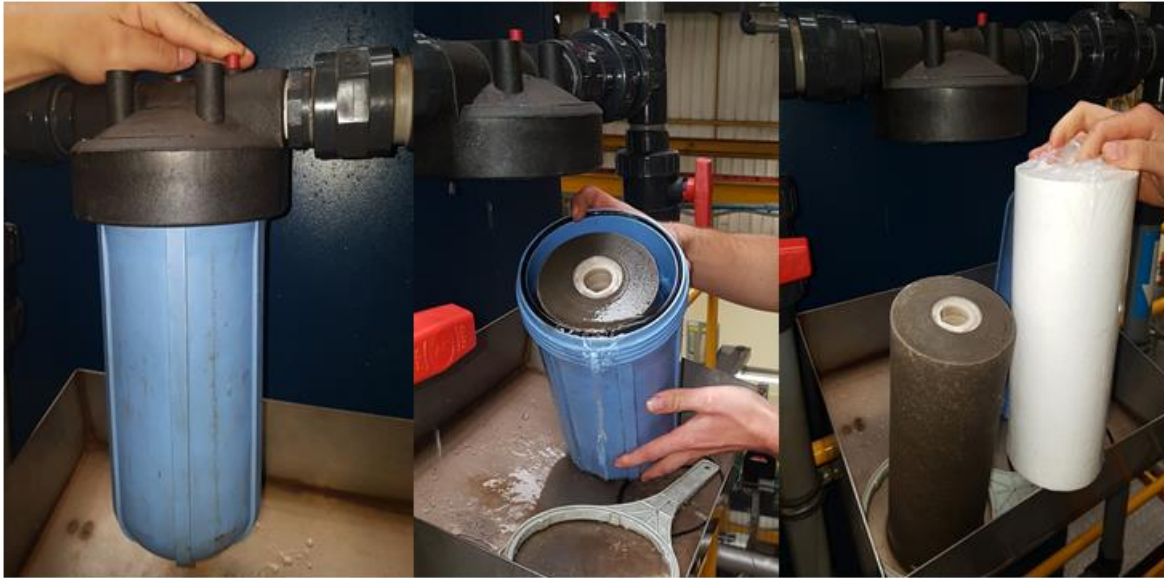
Figura 26 - Torres de arrefecimento exteriores

Esta manutenção preventiva previne que os canais de refrigeração do laser se entupam, um dos sintomas em que o filtro deve ser trocado é quando a pressão verificada no respetivo manómetro baixa, é feita todas as sextas feiras, se necessário troca-se mais cedo, principalmente, no verão devido às poeiras.

Substituição de filtros de água da torre de arrefecimento exterior: para realizar essa operação é necessário fazer um bay pass para evitar desligar a bomba de circulação. Este tem uma sequência a seguir para não dar seguimento ao lixo do filtro, depois do bay pass estar feito purga-se para retirar a pressão, só depois desses procedimentos se pode remover a cúpula onde está o filtro.

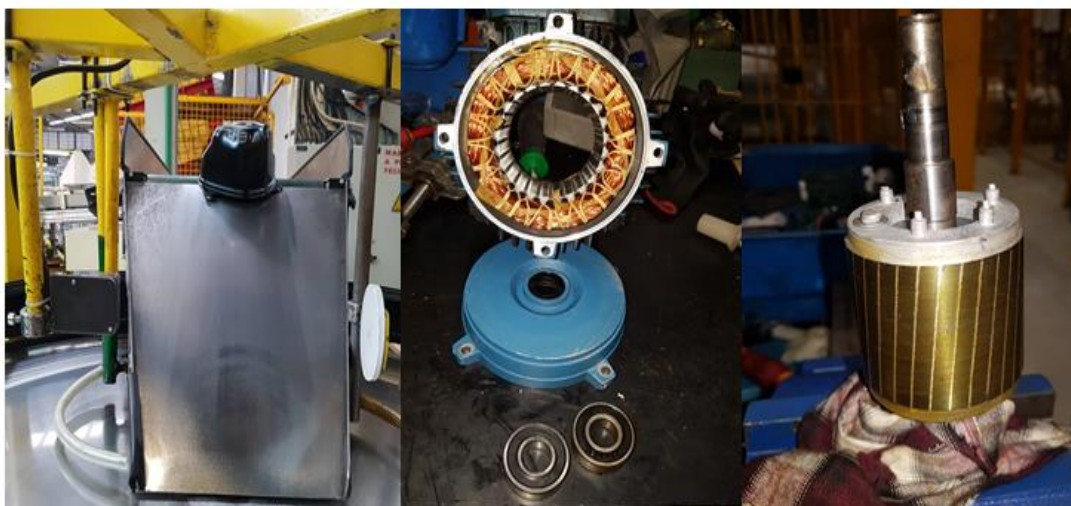
Figura 29 - Espelho e reparação do motor

O primeiro tapete de descarga de peças deixou de funcionar, a máquina está em alarme e o tapete não anda.

Verificado o problema, analisou-se o motor fazendo uma ligação direta à rede que permitiu concluir que este funcionava. De seguida foram verificadas as fotocélulas, verificando-se que um dos espelhos refletores estava danificado, não permitindo a reflexão do feixe emitido pela célula o que fazia com que a fotocélula indicasse uma situação fictícia de encravamento de uma tampa, levando o tapete a parar.

Foi substituído o espelho de modo a solucionar o problema. No entanto ao testar o equipamento todo verifiquei que o motor do tapete estava a fazer um roído estranho e uma vibração fora do normal, o que poderia indicar rolamentos gastos ou gripados. Iniciei a desmontagem do motor e foi verificado que os rolamentos estavam gastos, depois de uma boa limpeza foram colocados os rolamentos novos e foi feita a montagem do equipamento.

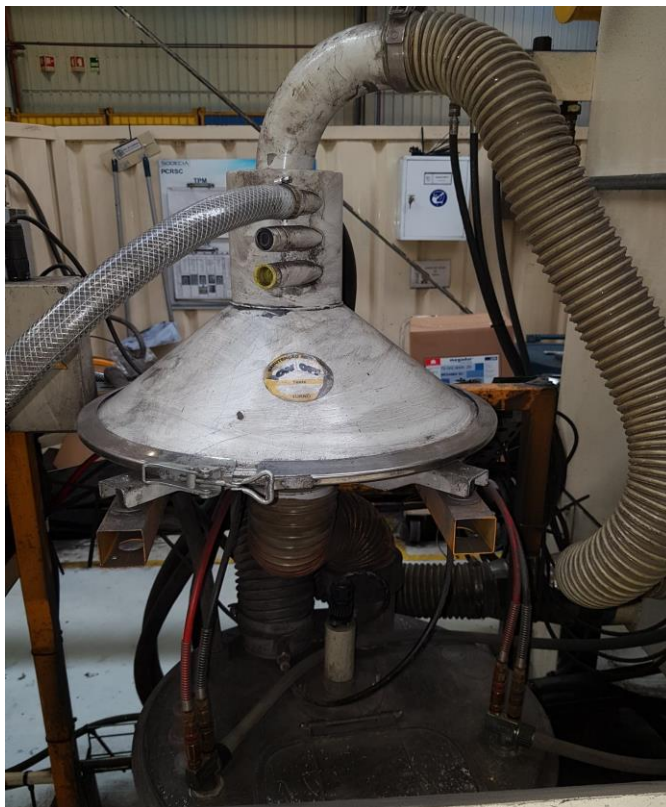
Figura 30 - Cogumelo

O equipamento onde a tinta em pó passa por um processo de filtragem para ser armazenada e depois injetada para as pistolas de pintura, estava tapado e o equipamento entrou em segurança com um aviso sonoro.

Desmontar cogumelo (fig.30), limpeza do crivo e afinação do retentor de borracha, limpeza das bombas e fazer teste a máquina ao equipamento.

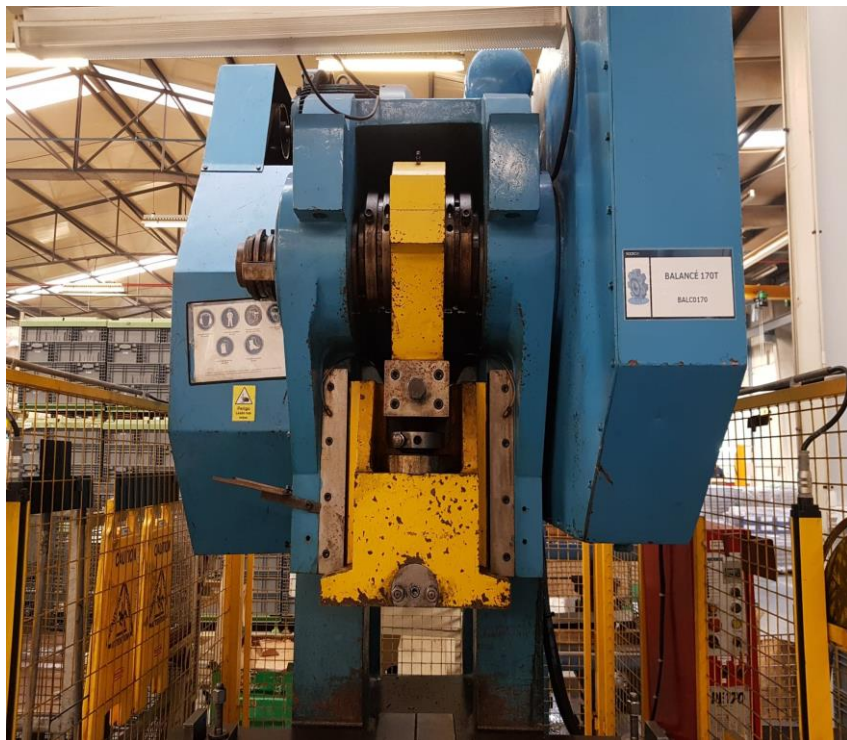
Figura 31 - Balancé 170 toneladas

Balancé encravado em baixo (fig.31), com os micros interruptores de fim de curso do encravamento ativos.

Desenroscar o fuso (fig.32) de modo a aliviar a pressão, inverter motor do balancé (a ordem é feita nos comandos (fig.33) na posição de comando manual), trocar relés temporizados, colocar balancé em cima e colocar fuso na posição de trabalho.
