MONITORIZAÇÃO TOPOGRÁFICA DOS TALUDES DA VIA DE CINTURA
EXTERNA DA GUARDA, (VICEG) JUNTO À ROTUNDA DO G

RELATÓRIO PARA OBTENÇÃO DO GRAU DE LICENCIATURA EM ENGENHARIA
TOPOGRÁFICA

Designação do Projeto: Monitorização Topográfica dos taludes da VICEG (Via de Cintura Externa da Guarda), junto à rotunda do G.

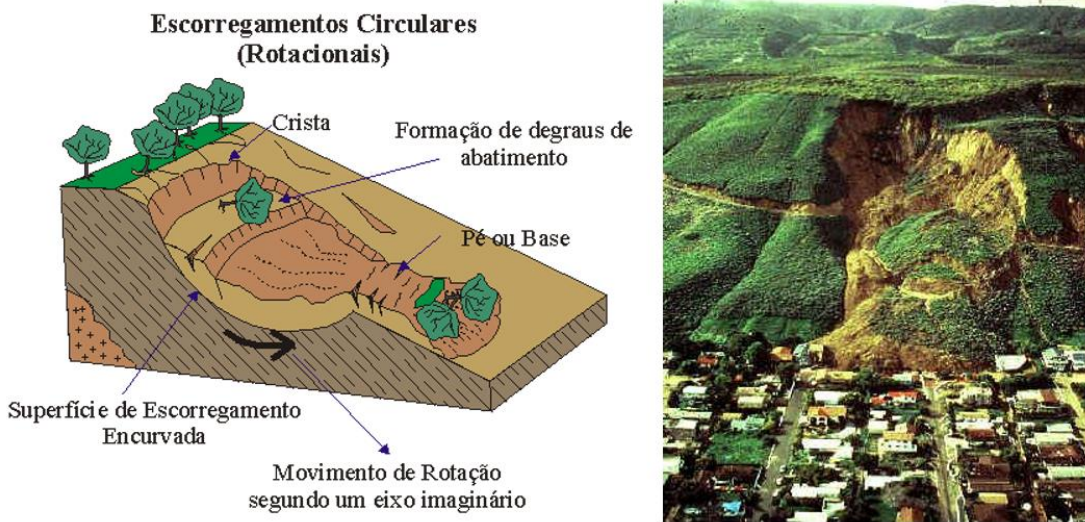
Na imagem 4, pode verificar-se como acontece o fenómeno de alteração de um talude por Escorregamento de massas.

Imagem 4: Movimento de massa por Escorregamento Circular (Fonte: GEOTECNIA II – Prof. MSc. Douglas M. A. Bittencourt)

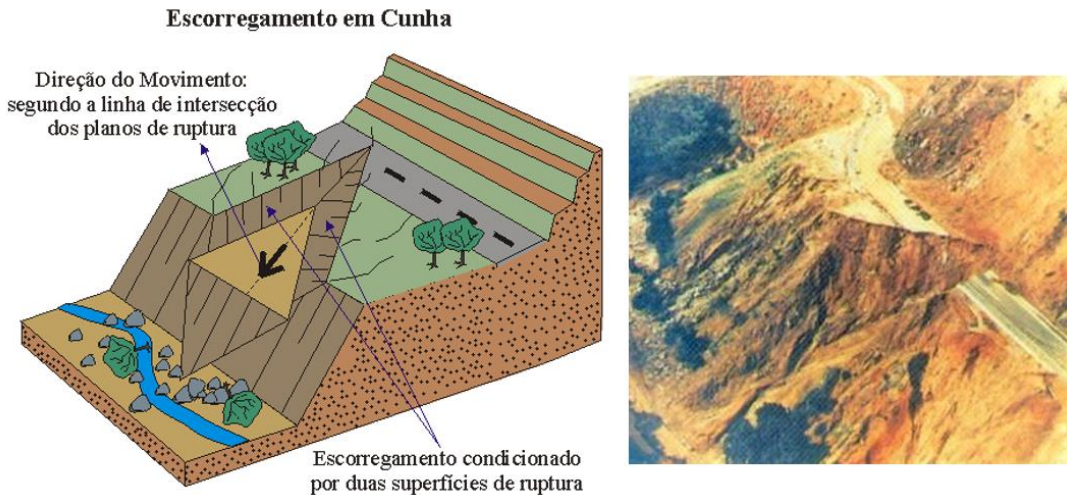
Imagem 5: Movimento de massa por escorregamento em cunha (Fonte: GEOTECNIA II – Prof. MSc. Douglas M. A. Bittencourt)

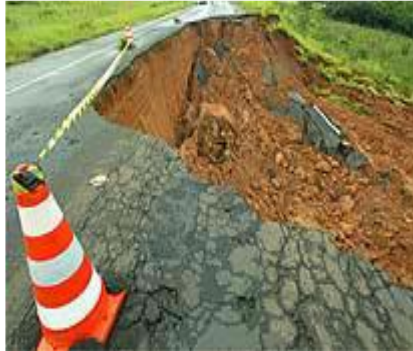
Imagem 8: Exemplo de trecho de estrada em aterro, implantada a vários anos, por infiltração de água através do pavimento trincado (Estado de São Paulo, janeiro de 2007 - UOL)

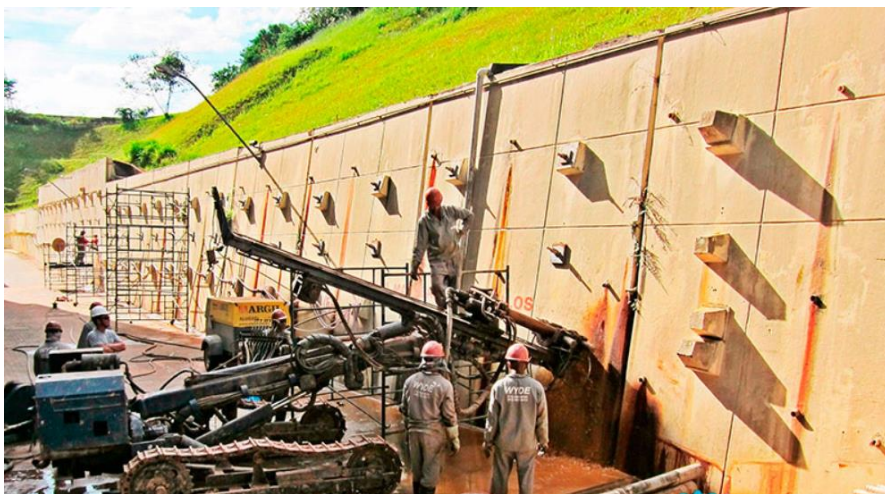
Imagem 9: contenção dos taludes (Fonte: www.Wyde.com)

- ❖ Construção de estruturas de suporte (muros de betão, estacas, cortinas ancoradas, ...)
- ❖ Introdução de sobrecargas na base
- ❖ Pregagens
- ❖ Alteração da geometria
- ❖ Introdução de sistemas de drenagem (cortinas, trincheiras, esporões, ...)

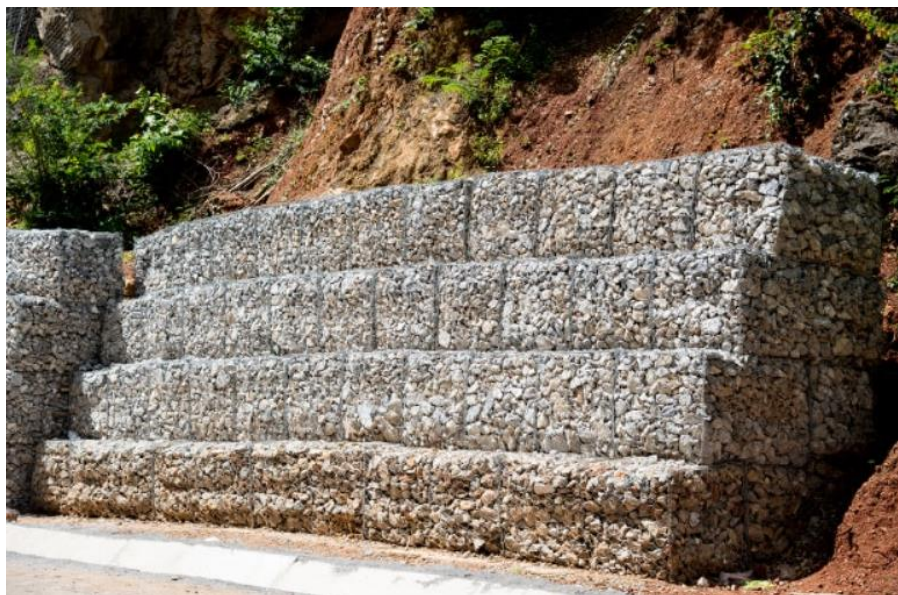
Imagem 10: contenção dos taludes (Fonte: Escolaengenharia)

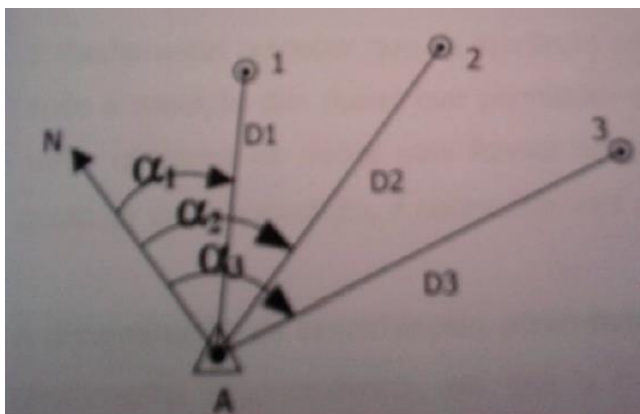
Um termo muito utilizado é a irradiação múltipla, (Imagem 13) sobretudo no levantamento de pormenor, no qual a partir de um ponto de coordenadas conhecidas, o qual é ponto estação e de uma dada direção conhecida, obtêm-se as coordenadas de vários pontos observados. A partir das coordenadas polares são implantados os pontos no plano permitindo o desenho de planta topográfico. Além destas coordenadas pode-se também medir altitudes pelo método de nivelamento para a modelação do relevo.

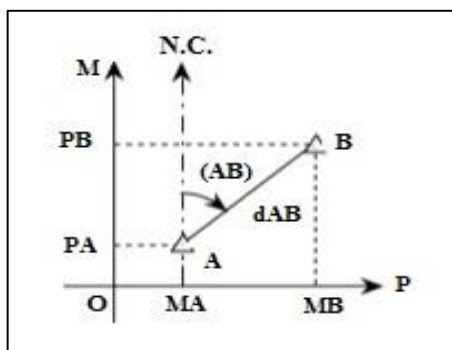
Determinar as coordenadas de um ponto B a partir das coordenadas de outro ponto A, conhecendo a distância AB entre os dois pontos e o rumo da direção que definem.

Imagem 14: Transporte de Coordenadas

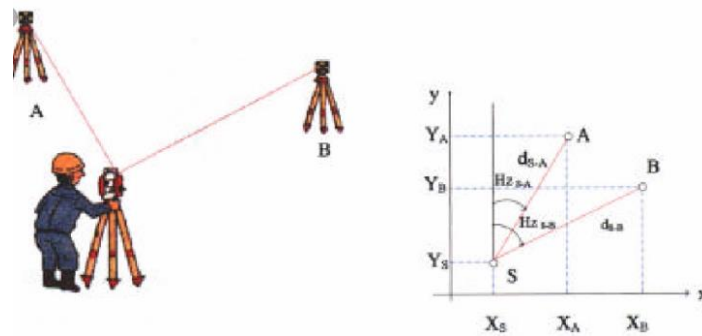
Facilmente se verifica que com a observação apenas de ângulos, são necessários no mínimo, três pontos auxiliares ou de apoio, o que implica a medição de dois ângulos entre as respetivas visadas. Se consideramos a observação adicional de uma distância, então o número de ângulos a medir é apenas um, correspondendo a dois pontos visados.

Imagem 15: Método da Estação Livre

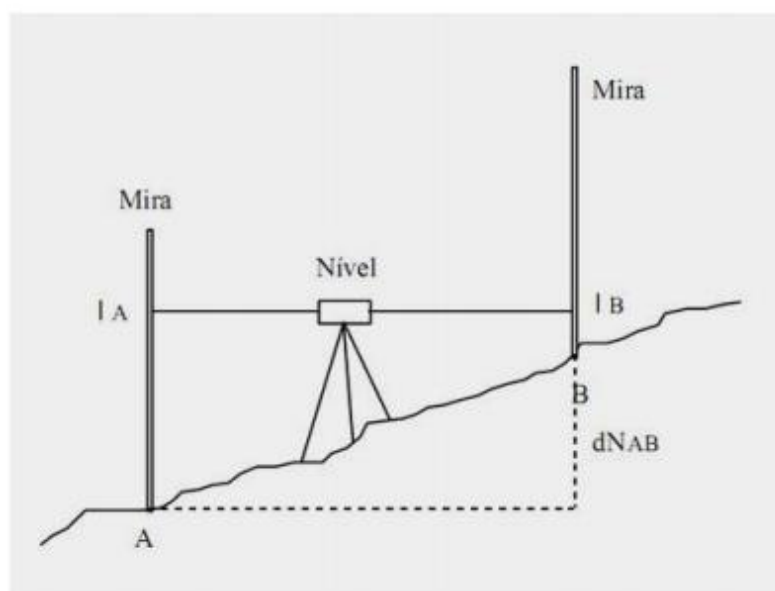
Em relação aos níveis, o erro que ocorre com maior frequência é o erro de colimação (linha de pontaria não paralela ao plano horizontal ou de colimação) decorrente de uma má retificação da nivela ou do sistema de compensação. O efeito deste erro elimina-se utilizando a metodologia de “estacionamento a meia distância”. A precisão é de 1mm/km.

Imagem 17: Nivelamento geométrico simples

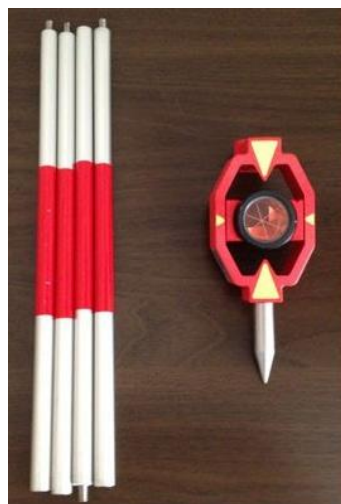
Em trabalhos de grande precisão, monitorização estruturas metálicas, entre outros utiliza-se também o Mini – prisma.

Imagem 20: Mini - Prisma

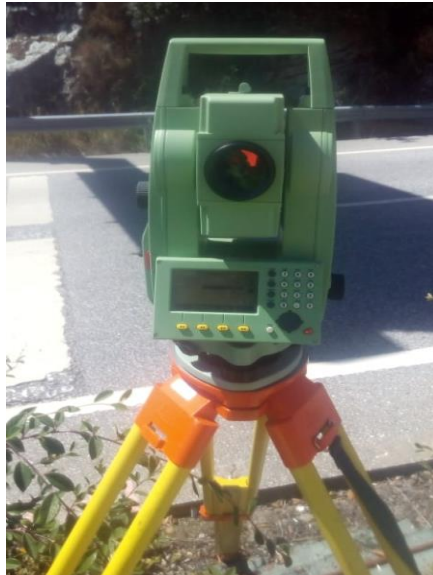
Imagem 21: Equipamento utilizado neste projeto, Estação Total Leica TCR803

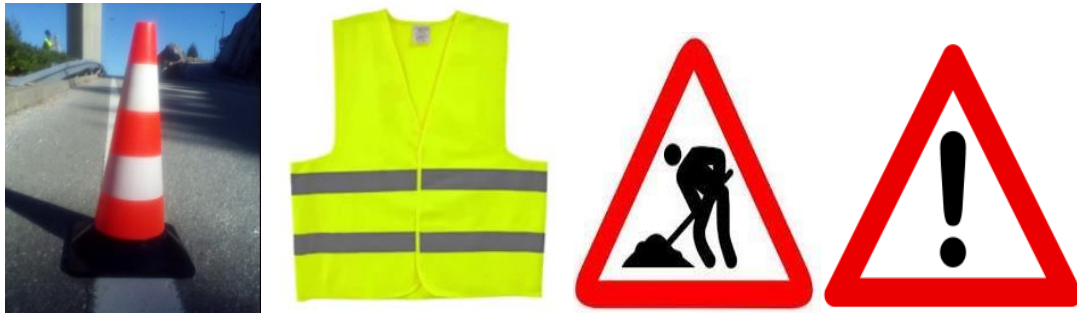
Imagem 22: Equipamentos de segurança rodoviária e do operador

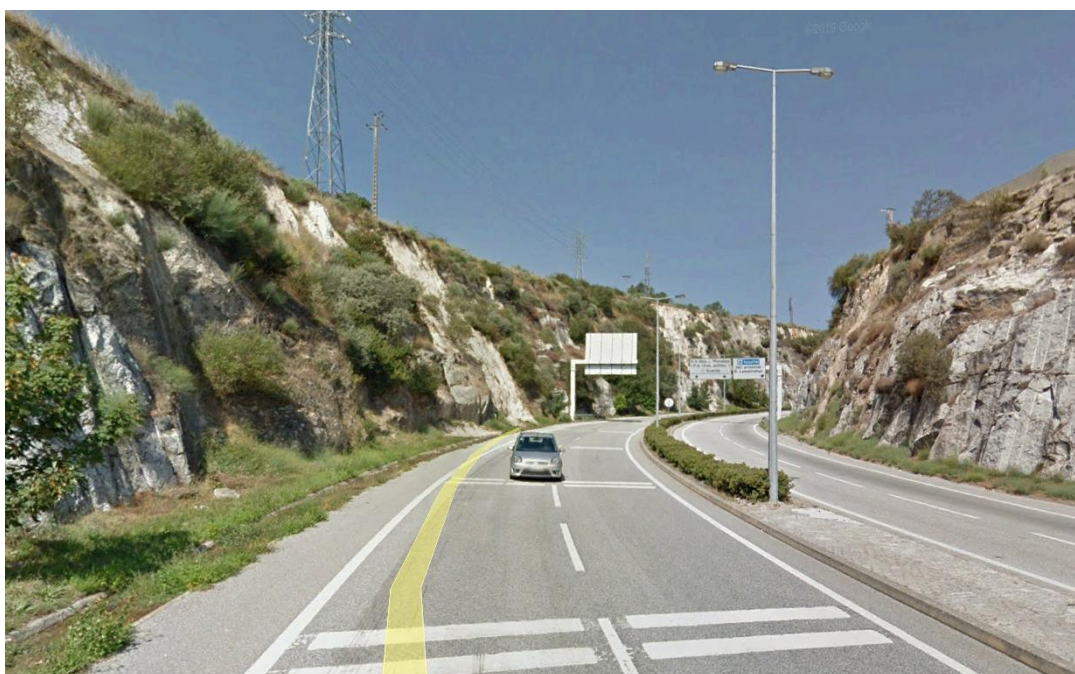
Imagem 23: Vista panorâmica da VICEG (Fonte: Google Earth pro)

Foi feita uma primeira visita ao local a fim de obter conhecimento do que existia no terreno, nomeadamente os alvos e a sua identificação, os Pontos fixos (PFs), Pontos de Orientação bem como o tipo de material que constitui os taludes. Assim sendo identificamos 26 alvos sendo 23 dianas refletoras fixadas na própria rocha e 3 nas estacas de metal. Adotamos o plano de observação definido em 2014, sendo o talude da esquerda o que se situa do lado da empresa de laticínios “Gelgurte” e do Hospital, e como talude da direita o oposto, ou seja, o talude que se situa do lado do cemitério.

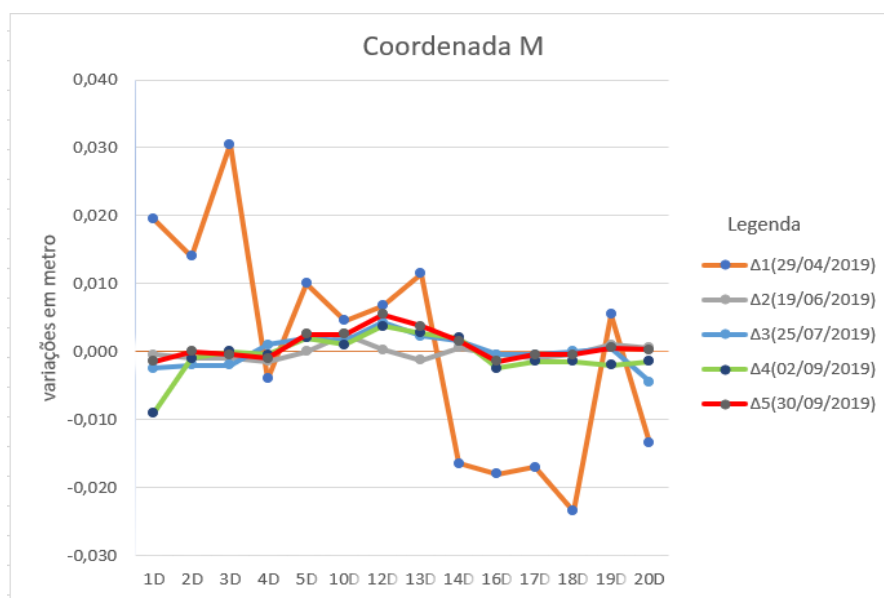
Gráfico 1:Diferencias das coordenadas M em relação as campanhas

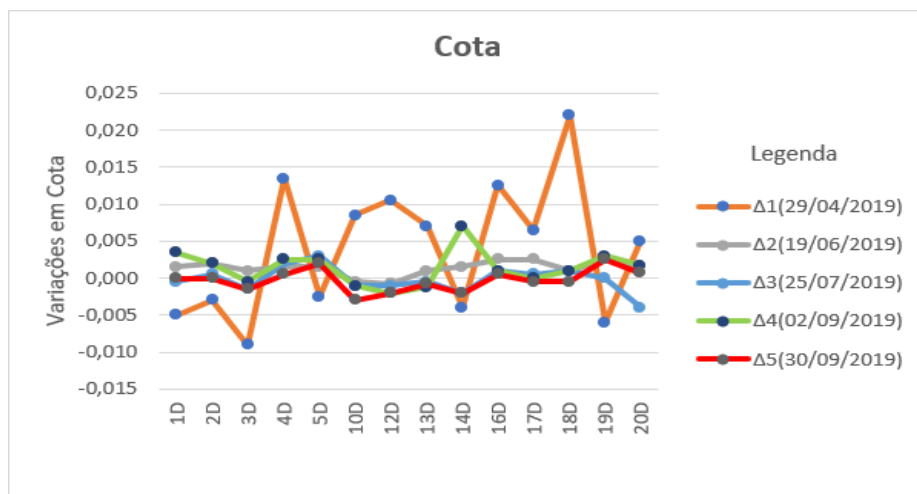
Gráfico 3:Diferencias das Cotas em relação as campanhas
