Avaliação diagnóstica das delegacias de polícia civil da Secretaria de Estado da Segurança Pública em São Luís-MA.

**AVALIAÇÃO DIAGNÓSTICA DAS DELEGACIAS DE
POLÍCIA CIVIL DA SECRETARIA DE ESTADO SEGURANÇA
PÚBLICA EM SÃO LUÍS – MA.**

RELATÓRIO DE PROJETO APLICADO
Para obtenção do grau de Mestre em Construções Civas

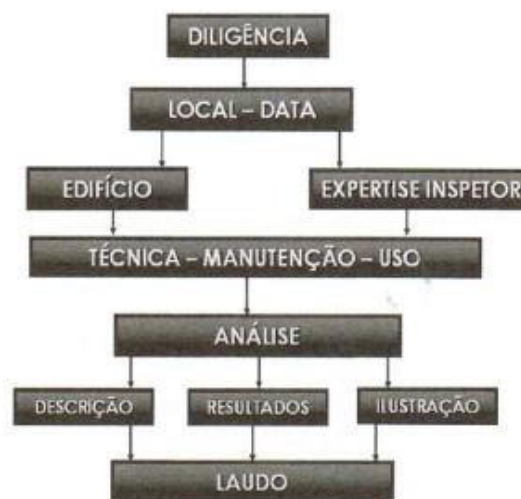
Figura 2 - Fluxograma Genérico da Inspeção Predial

É importante apresentar o fluxograma genérico da inspeção predial, sob a ótica da engenharia diagnóstica segundo a figura 2 abaixo:

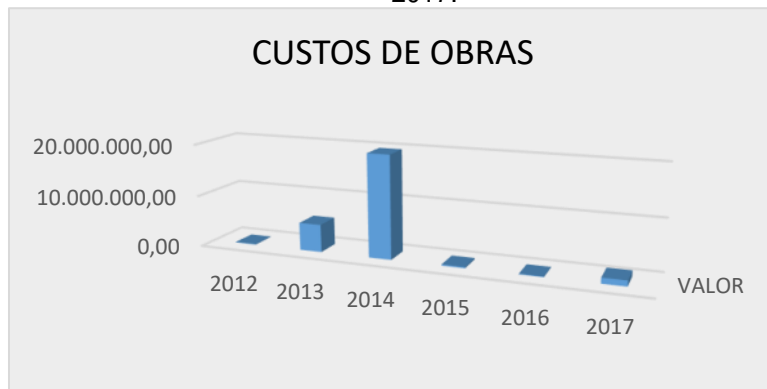
Gráfico 1 – Custo da SSP com reforma nas delegacias de polícia civil em São Luís/MA de 2012 a 2017.

De acordo com essas ordens de serviços, foi verificado que a SSP gastou nos anos de 2012 a 2017 com serviços de reformas nas delegacias de polícia civil na capital o valor de R\$ 26.689.651,58 (vinte e seis milhões seiscentos e oitenta e nove mil, cinquenta e nove centavos) conforme demonstramos no gráfico 1 abaixo.

Constatamos desta forma, que as reformas não contemplaram todas as delegacias e que elas foram realizadas de acordo com a demanda de cada unidade e com a disponibilidade orçamentária da SSP. Sendo assim, há falha no planejamento da Administração, na área financeira assim como na área técnica, haja vista, que as manutenções preventivas deveriam ser programadas ao longo do tempo.

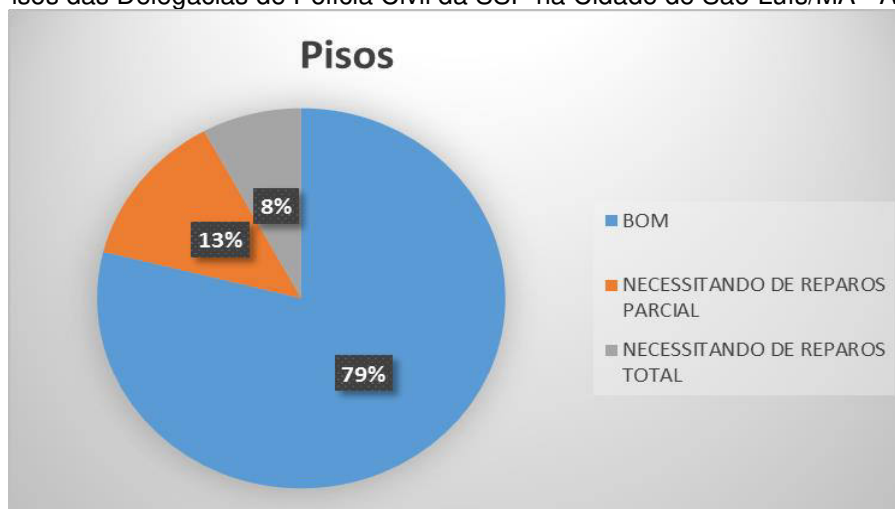
Gráfico 6 – Pisos das Delegacias de Polícia Civil da SSP na Cidade de São Luís/MA- Ano 2017

Com relação à situação do piso das delegacias de polícia civil contatamos que 79% (setenta e nove por cento) apresentaram o piso em boas condições de uso; 13% (treze por cento) das delegacias apresentaram o piso necessitando de reparos parciais e 8% (oito por cento) das delegacias apresentaram piso necessitando de reparos total gráfico 6 abaixo.

Numa delegacia de polícia o fluxo de pessoas é muito grande além do fato de que algumas unidades funcionam também sob o regime de plantão. Isso gera um desgaste que com a falta de manutenção preventiva tende a aumentar ao longo do tempo.

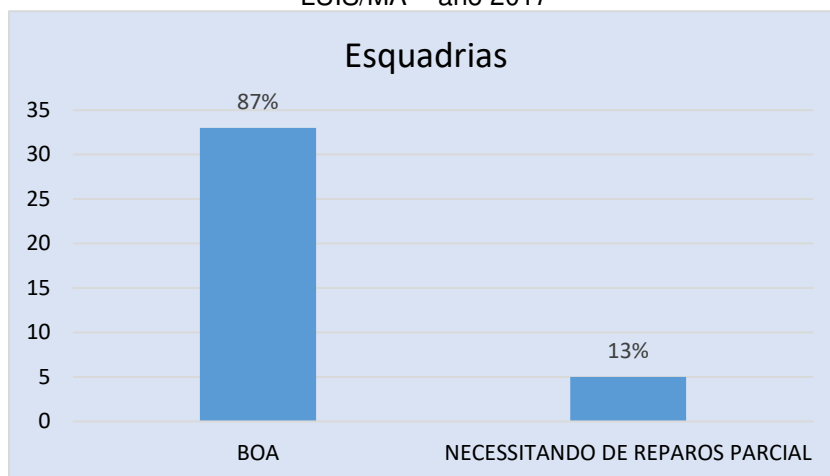
Gráfico 7 – Situação das esquadrias das delegacias de polícia civil da SSP na cidade de SÃO LUIS/MA - ano 2017

Com relação a esquadrias das delegacias de polícia civil, verificamos que 87% (oitenta e sete por cento) apresentaram condições boas de uso e 13% (treze por cento) apresentaram que necessitam de reparos parciais conforme gráfico 7 abaixo.

Foram encontradas nas delegacias de policia a utilização de esquadrias externas em alumínio de vidro para a parte externa (fachada) e esquadrias em madeira para a parte interna.

Nas esquadrias internas constatamos que uma grande parte delas precisa de reparos sejam avarias nas ferragens, seja na deterioração destas. Foi constatado também que o material empregado na confecção das portas internas não é de madeira de lei facilitando assim as avarias que surgiram com o passar do tempo como portas empenadas, cupins dentre outros.

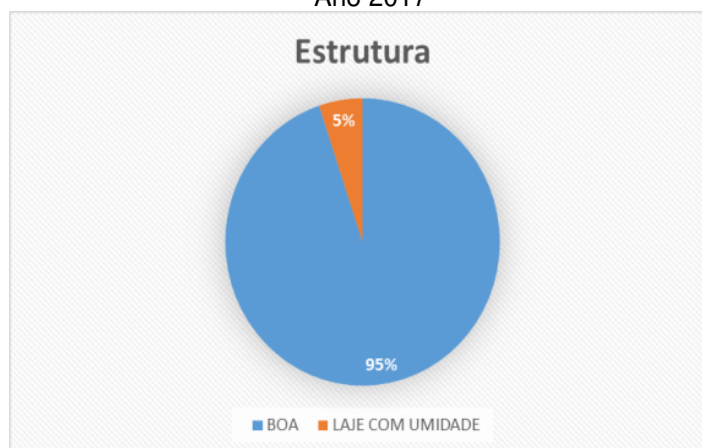
Gráfico 11 – Situação da Estrutura das Delegacias de Polícia Civil Da SSP na Cidade de São Luís/MA - Ano 2017

Refere - se ainda, que a situação da estrutura das delegacias de polícia civil, 95% (noventa e cinco por cento) estão em condições satisfatórias e apenas 5% por cento apresentaram problemas na laje com umidade.

Foram observadas que algumas unidades policiais apresentaram problemas na estrutura física. Deste fato, foi verificado que alguns destes pontos se deu em decorrência de infiltrações na cobertura causando umidade na laje.
