**RELATÓRIO PARA A OBTENÇÃO DO DIPLOMA  
DE ESPECIALIZAÇÃO TECNOLÓGICA  
EM TOPOGRAFIA E SISTEMAS DE INFORMAÇÃO  
GEOGRÁFICA**

# RELATÓRIO DE ESTÁGIO

#### 3.1 -Empreitada de Construção das Infra-Estruturas de Rega, Viárias e de Drenagem dos Blocos de Ferreira, Figueirinha e Valbom (Ferreira do Alentejo)

## **3.2 -Subconcessão do Douro Interior IP2 (Celorico-Pocinho)**

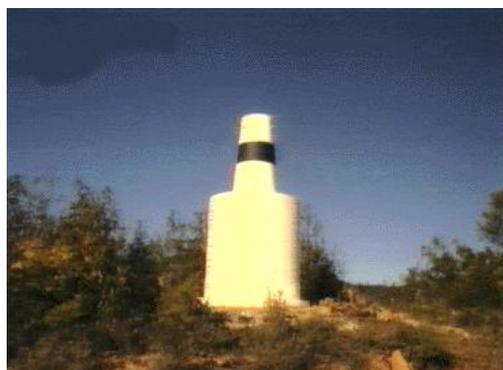
Imagem23- Marco geodésico de 3ª ordem

Um Sistema de Referência pretende como o próprio nome indica referenciar posições à superfície da Terra. A Rede Geodésica Nacional é a materialização através dos marcos geodésicos, de vários sistemas, isto é, para um mesmo ponto são conhecidas as suas coordenadas em vários sistemas. Os sistemas de referência em Portugal são: o Datum Lisboa, Datum 73, Datum Base SW (Arquipélago dos Açores), Datum Observatório (Arquipélago dos Açores), Datum S. Braz (Arquipélago dos Açores), Datum Base SE (Arquipélago da Madeira), WGS84 e ETRS89. Os pontos de coordenadas conhecidas no terreno são os marcos geodésicos, esta malha de pontos está dividida em 1ª ordem, 2ª ordem, 3ª ordem e por vezes existem as redes geodésicas urbanas.

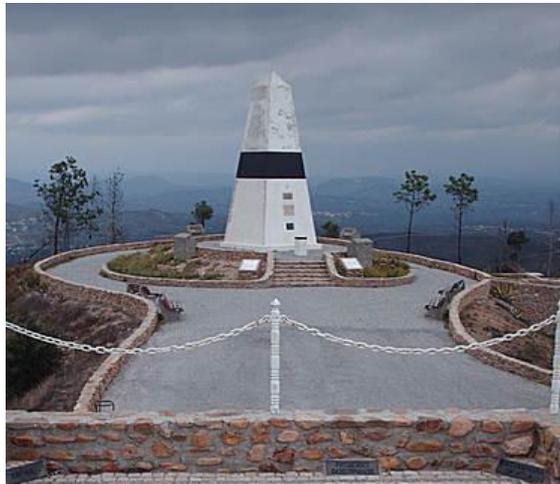
**Imagem25-Vértice geodésico da Melriça**

O ponto de origem das coordenadas geodésicas é o Vértice Geodésico Melriça TF4 (Observações Astronómicas de 1964)

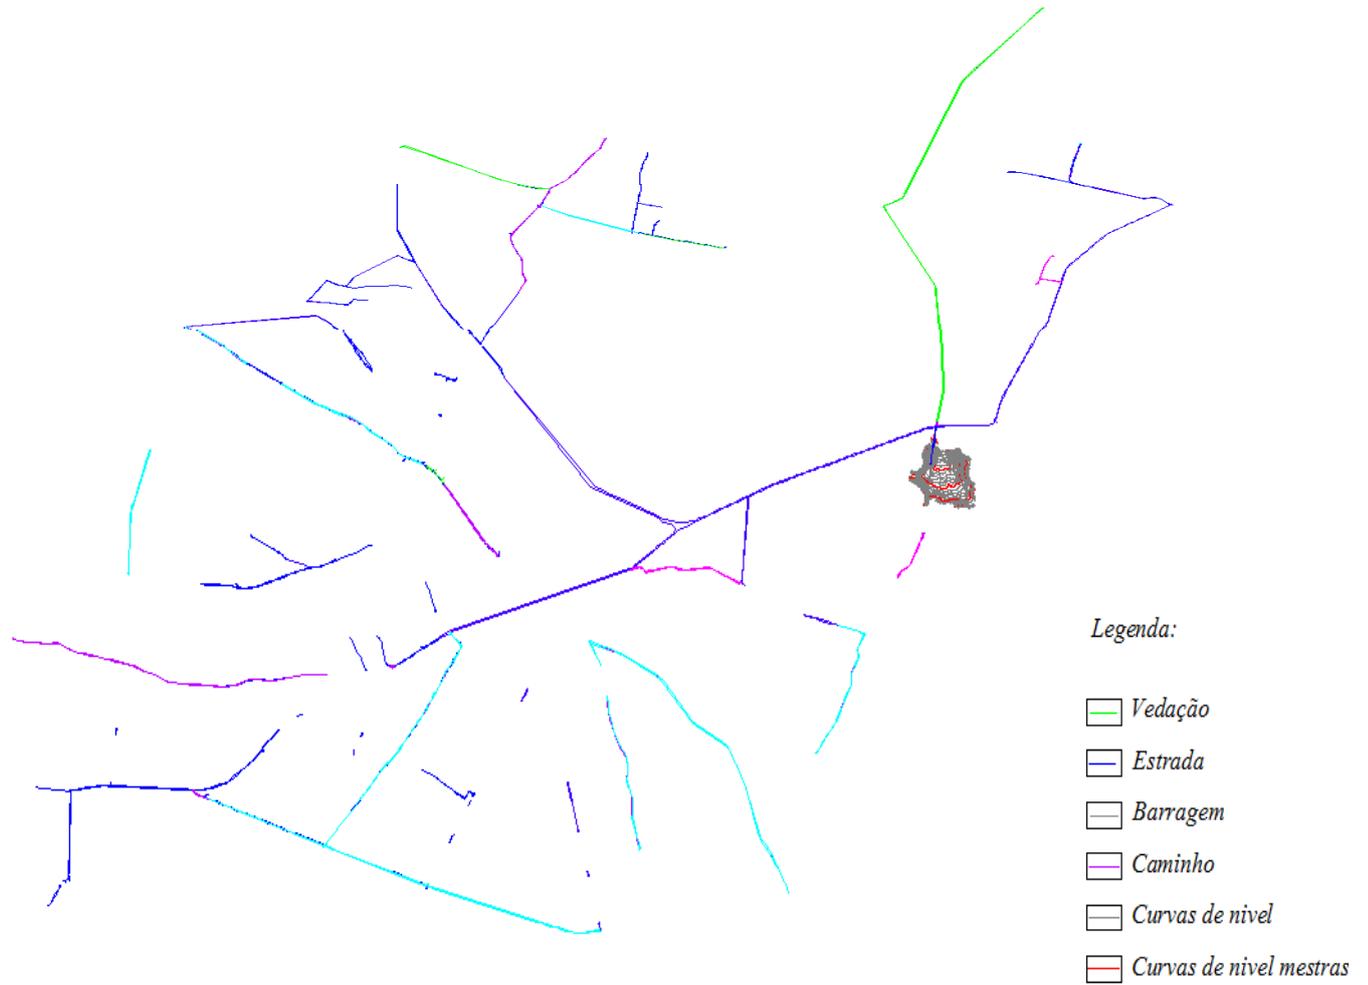
**Imagem28- Desenho da obra**

Na imagem 27 podemos ver a barragem, na imagem 28 podemos ver os caminhos, estradas, vedações, condutas entre outros.

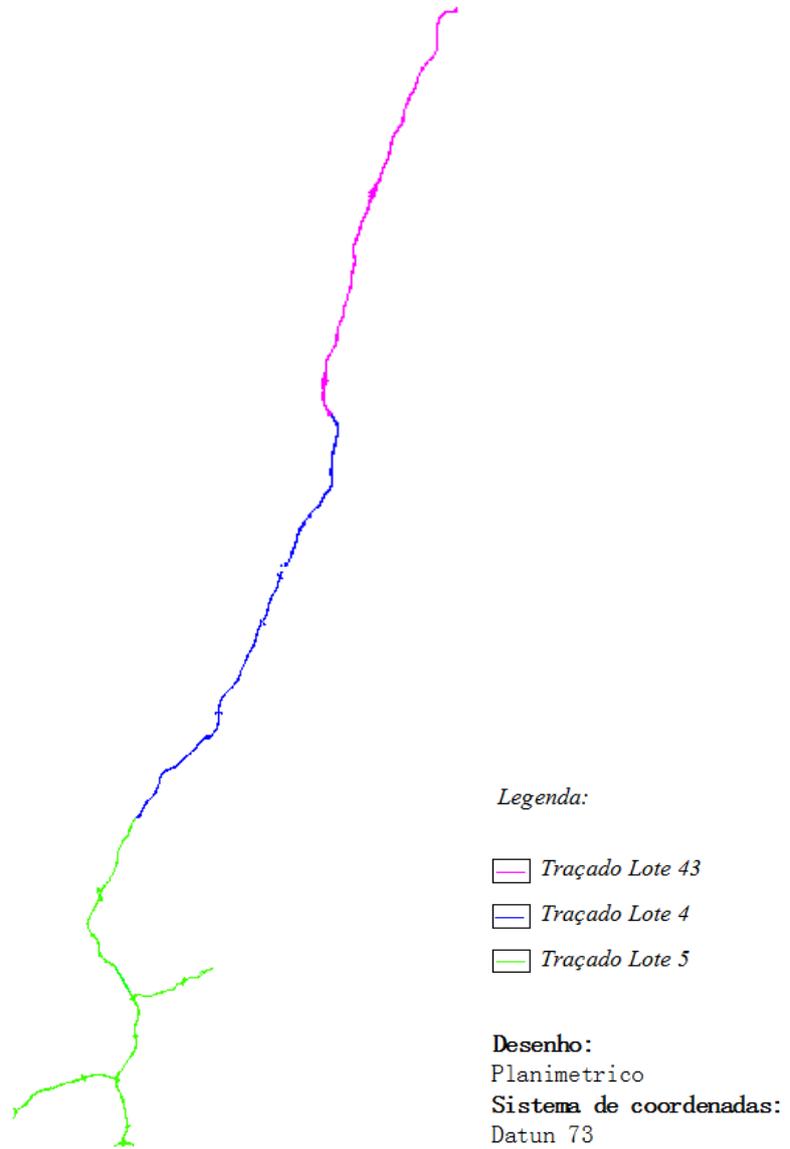
**Imagem29- Traçado dos 3 lotes da IP2**

Esta obra estava dividida em 3 lotes o lote 3, lote 4 e o lote 5 e a minha função neles era de fiscal. Verificávamos os trabalhos que estavam a ser realizados como, leitões de pavimento, betuminoso, base, PH's (passagem hidráulica) e PA (passagens agrícolas) isto na plena via. Nas obras de arte verificávamos aparelhos de apoios, arranques das sapatas, alinhamentos e verticalidades. Depois de levantadas em campo os dados eram tratados em gabinete. Estes levantamentos eram para ver se tudo estava a ser realizado como no projecto e quais as diferenças. Realizávamos também levantamentos de stock.

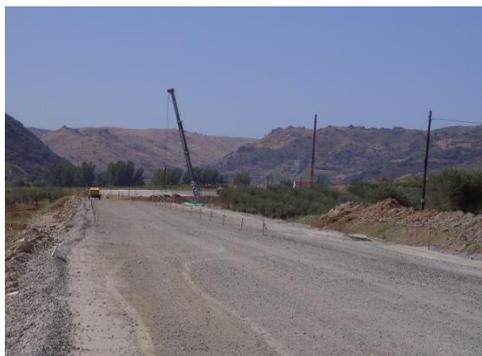
**Imagem30- Leito de pavimento tout venant**

Relativamente aos leitos de pavimentos, estes podem ser em tout venant ou em solos, e são realizados antes da colocação da camada da base. Para os verificarmos levantávamos perfis de 20 em 20 metros, realizamos o nivelamento para obter a cota do ponto e em gabinete verificávamos qual a diferença relativamente a cota do projecto (anexo 1) e preenchia-se o respectivo boletim (anexo 2). Estes levantamentos foram realizados com o GNSS.

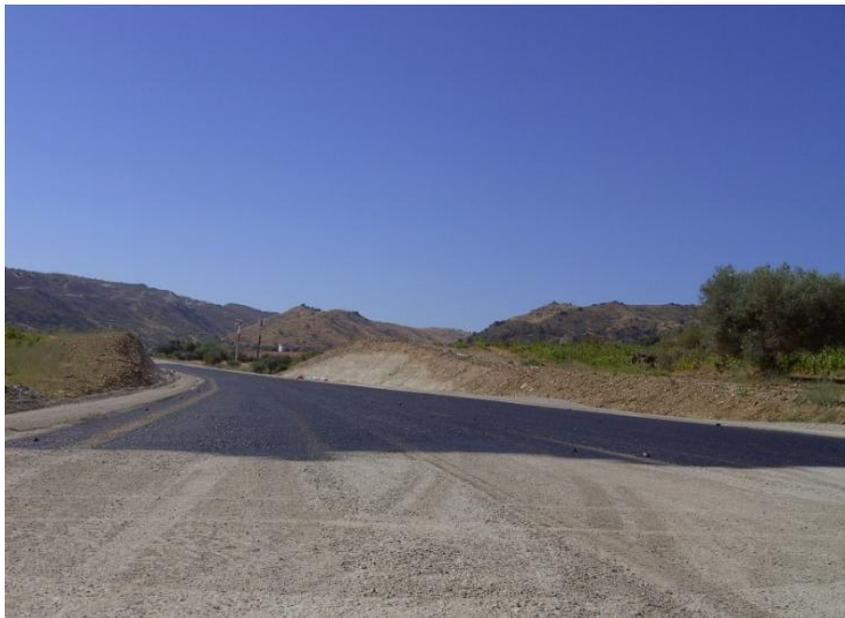
Imagem32- Base tout venant com cola

Para a camada de base o procedimento era idêntico, levantando de 20 em 20 metros os perfis para verificar a diferença do terreno em relação ao projecto. A diferença no levantamento é que esta camada era realizada com uma estação total para obter maior precisão. A camada de base é sempre em tout venant, que é colocada posteriormente ao leito de pavimento.

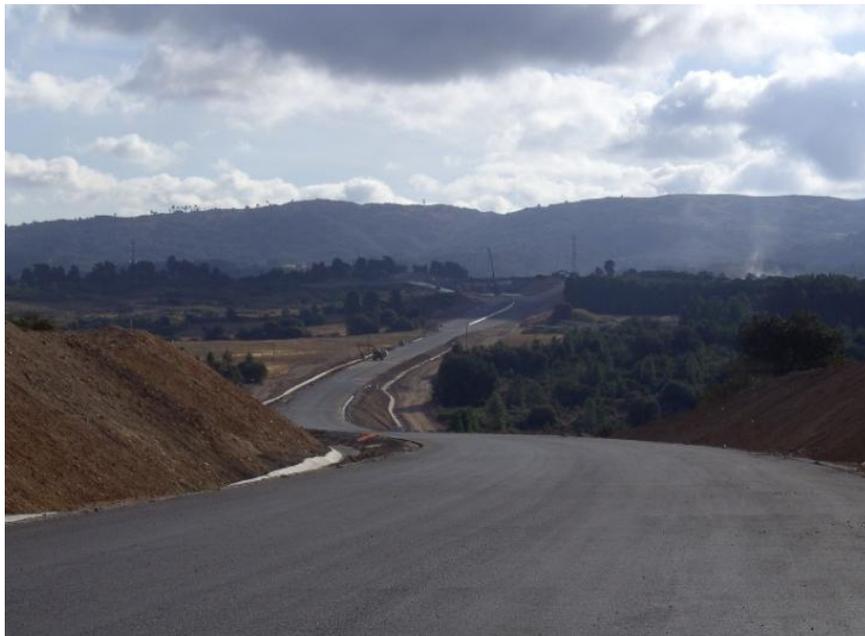
Imagem33- Betuminoso

A camada do betuminoso é posta em cima da camada de base, depois da colocação de uma cola. Este levantamento já tem algumas diferenças em relação aos outros da camada de base e leito, este só pode ser realizado com a estação total devido á precisão pretendida, a precisão desta estação era de 3". Os perfis a levantar também já são de 10 em 10 metros para um maior rigor. Este tipo de levantamento foi mais difícil de realizar devido a que era uma época de muito calor, o que provocava muitas ondas de calor e dificultava o levantamento a medias distâncias, o que nos fazia realizar levantamentos em média de 150 metros para cada lado da estação e tendo de estacionar mais vezes para realizar os levantamentos da distância pretendida.

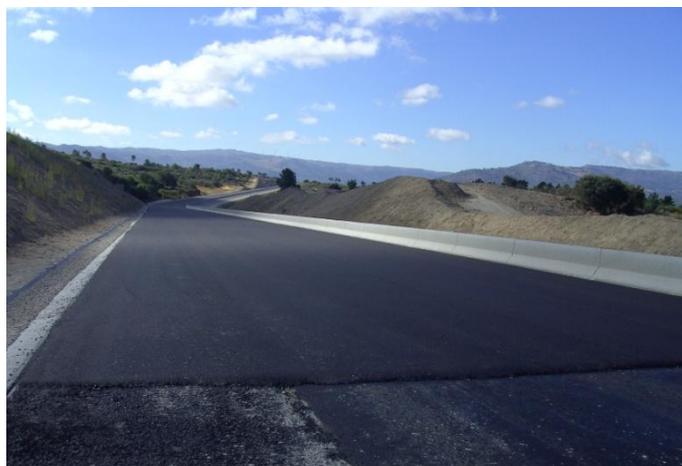
**Imagem34- Camada de desgaste (betuminoso)**

A última camada é a chamada camada de desgaste, que varia entre os 4 a 7cm. É uma camada de betuminoso mais refinado que depois de colocada não é tão irregular como a primeira camada de betuminoso. O levantamento desta camada é idêntico ao levantamento da primeira camada de betuminoso.

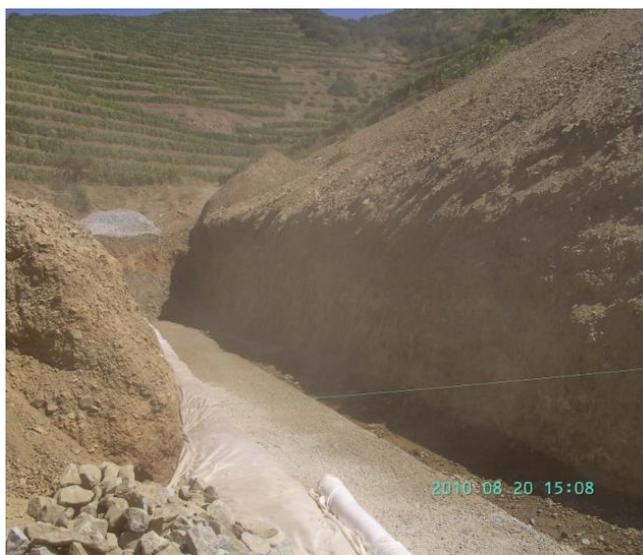
Imagem36- Base para PH's

Para fazer o levantamento das PH's era lido um ponto na entrada e outro na saída. Através destes dois pontos eram calculados: o comprimento, a inclinação, a rotação, a distância ao eixo, a cota de saída e a cota de entrada, estes valores eram comparados com os do projecto, para isso era utilizado uma folha de cálculo (anexo4). As PH's podem ser feitas de manilhas de vários diâmetros e as boxes (por norma são quadradas e de 3x3 metros) são utilizadas mais para regatos e rios com pouco caudal. Estes levantamentos eram realizados com o GNSS.

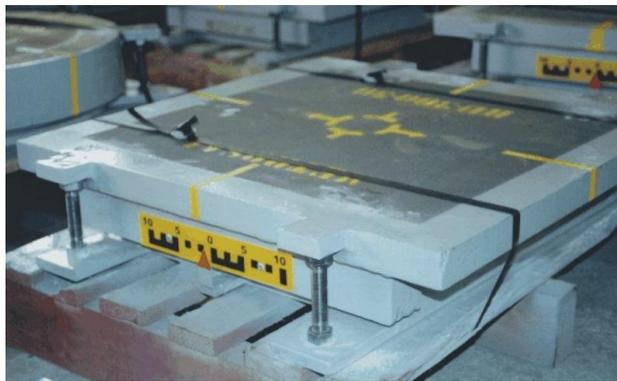
Imagem37- Aparelho de apoio

Os aparelhos de apoio são aparelhos que estão colocados entre o pilar e a viga que é o que vai deixar com que a ponte tenha um certo movimento.

O levantamento era realizado com estação total, pois aqui era preciso muito rigor, e eram levantados os pontos centrais de cada lado (marca amarela da imagem)

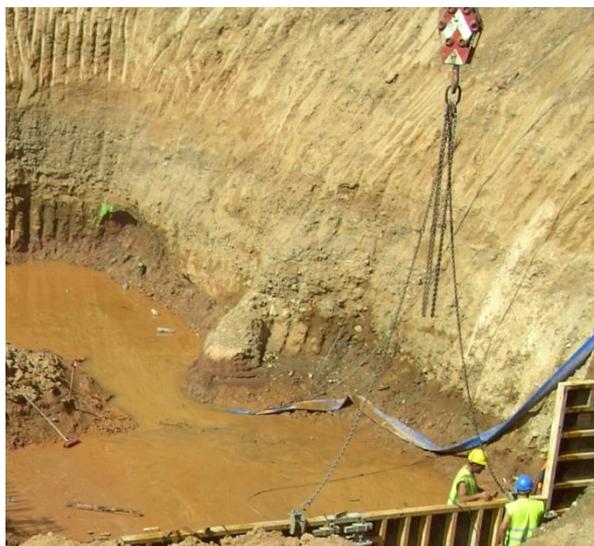
**Imagem40- Betão de limpeza**

Para a realização dos arranques das sapatas dos pilares era feita inicialmente uma escavação, onde era colocado o betão de limpeza. Só aí é que ia ser marcado o arranque da sapata do pilar. O que se levanta neste tipo de trabalho são os 4 vértices da sapata, que estão marcados por norma com ferros ou pregos no betão de limpeza. Seguidamente era os arranques dos pilares, estes também eram marcados com pregos ou ferros em cima da sapata. Depois da cofragem do pilar feita verificávamos também a verticalidade, e só depois seria betonado. Na imagem a seguir podemos ver o betão de limpeza mas neste caso estava com água.

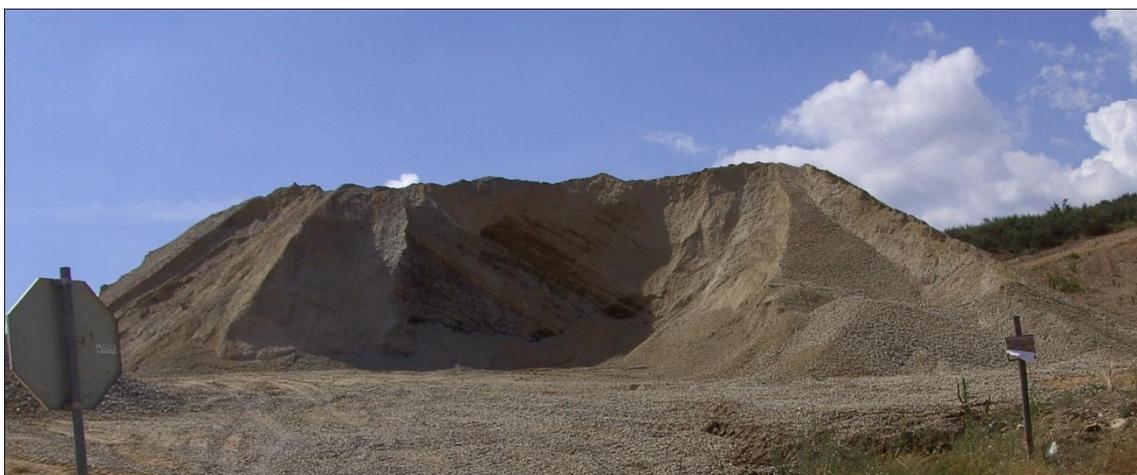
Imagem43- Stock de tout venant

No levantamento dos stocks de tout venant era utilizado o GPS, estacionando-o em qualquer lugar. Devido a que só era desejado o volume e para tal não precisamos de estar georreferenciados, fazia-se o levantamento da base e da crista, levando estes pontos para o gabinete importavam-se para o software e desenhava-se. Criava-se uma superfície com a base á qual era adicionada uma outra superfície que era a crista, realizavam-se as curvas de nível e calculava-se o volume. Depois era enviado para o empreiteiro para confirmar com o levantamento dos topógrafos deles.

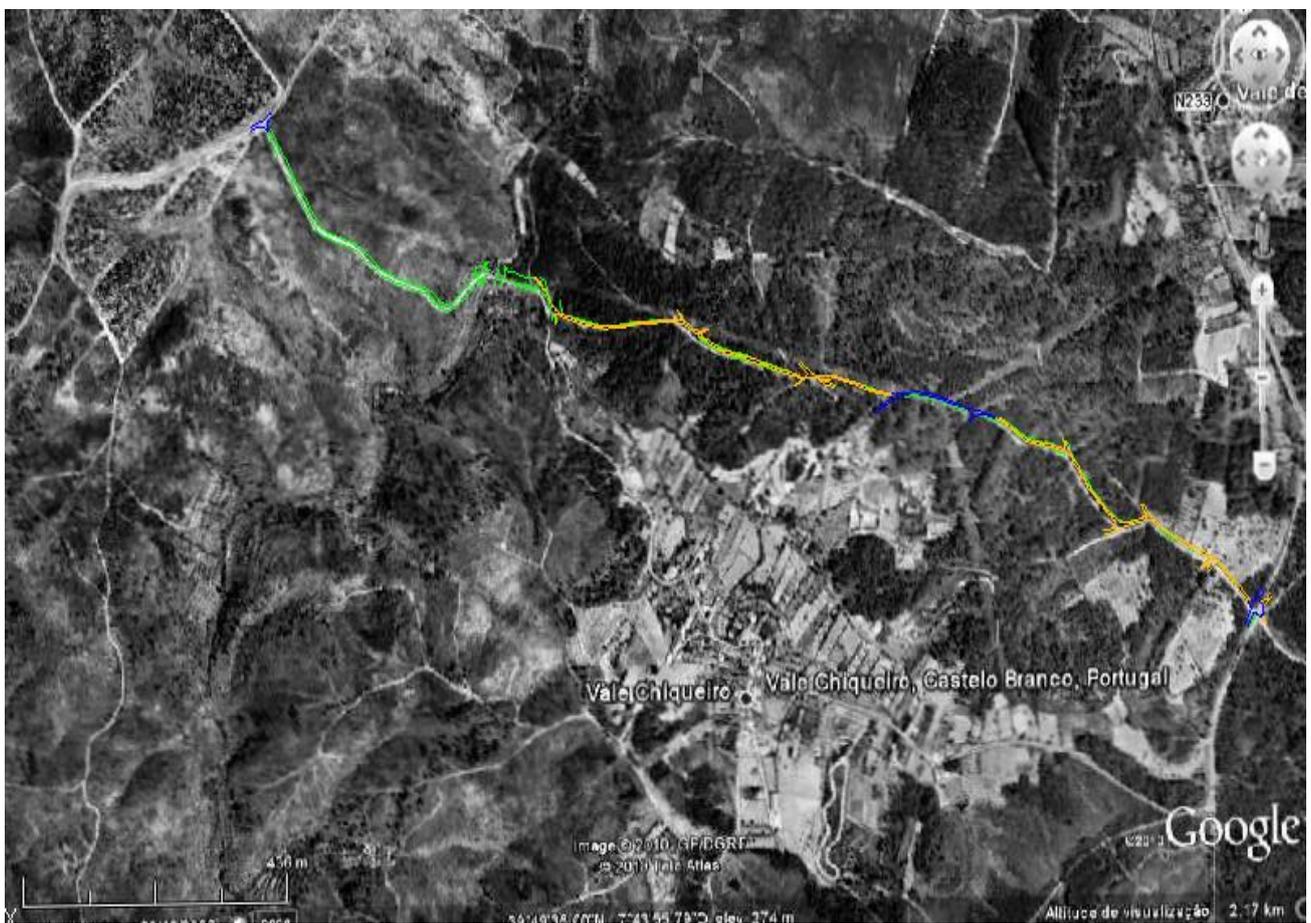
**Imagem45- Imagem do Google/levantamento**

O levantamento deste caminho implicou a utilização do GNSS e da estação total, devido a que era uma zona onde havia bastantes pinheiros, havendo sítios onde o GNSS não captava o sinal dos satélites. Começou-se de um lado com a estação total e foram-se criando estações consoante era necessário. Do outro lado começou-se com o GNSS porque era o lado com menos árvores. Chegou-se a um ponto onde o GNSS deixou-se de apanhar sinal, interrompeu-se essa parte e deixou-se para voltar lá mais tarde com a estação total. Neste trabalho levei uma estação total com a qual nunca tinha trabalhado que foi a Stonex e não consegui descobrir o que aconteceu mas não me gravou os códigos, mas em gabinete consegui fazer o desenho sem ter de ir a campo fazer novamente o levantamento. As coordenadas do ponto onde foi estacionado o receptor GNSS base são:  $X=33849.25$ metros,  $Y=18321.67$ metros e Cota  $=280.861$ metros, no Datum 73. Para a estação total foram utilizados vários pontos estação, o primeiro foi coordenado pelo método da intersecção inversa e nos seguintes foi utilizado o método da irradiação. Imagem 45.

A intersecção inversa consiste em estacionar num ponto qualquer de coordenadas desconhecidas e visar dois pontos de coordenadas conhecidas.

A irradiação consiste em estacionar num ponto conhecido ou estacionar num ponto conhecido e mandar um outro ponto estação para a nossa frente de trabalho.

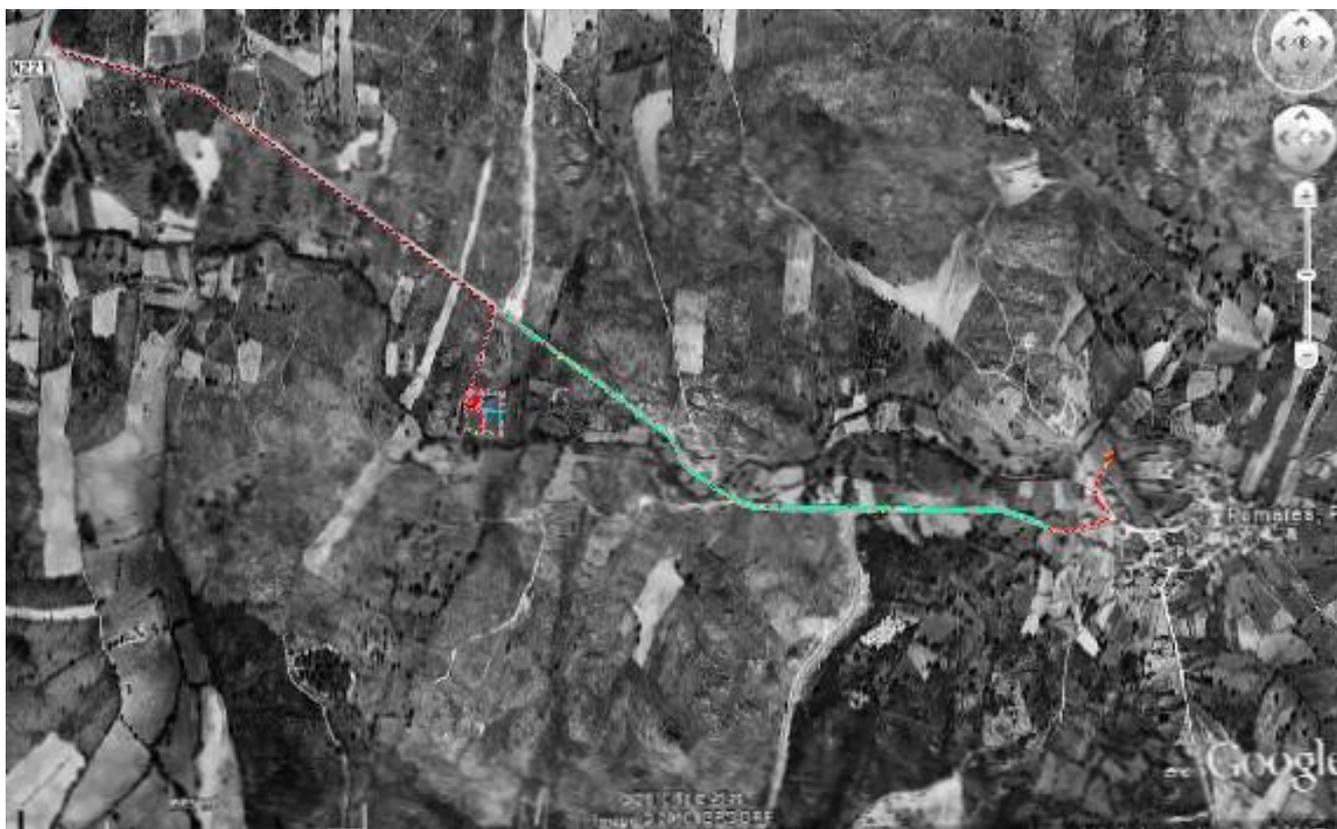
Imagem46- Imagem do Google/levantamento

Este trabalho foi todo realizado com GNSS uma vez que era uma área descoberta. O levantamento para as telas finais consistia em, levantar todas as tampas e a cota do fundo de cada caixa e no intervalo de cada caixa ir dando pontos, para depois em gabinete ver qual a distância do tubo á superfície do terreno. Eram também levantados todos os respiradores, pois havia uma parte onde a água era bombeada. Na área do levantamento existiam duas ETARs e o objectivo era levantar tudo o que tinha sido feito como lancis, vedações, muros, construções, lagoas, caixas e seus fundos, taludes, escadas, passeios.... Numa parte do levantamento onde a água era bombeada não se conseguia ver por onde tinham passado o tubo devido a que tinham posto uma camada nova de betuminoso, ai tive de levantar as duas bermas numa média de 20 em 20 metros para depois em gabinete ver onde passava e ter cotas para ver a profundidade do tubo. As coordenadas do pondo onde foi estacionado o receptor GNSS base são: X=82818.006metros, Y=109110.006 metros e Cota = 738.832metros, Datum 73.

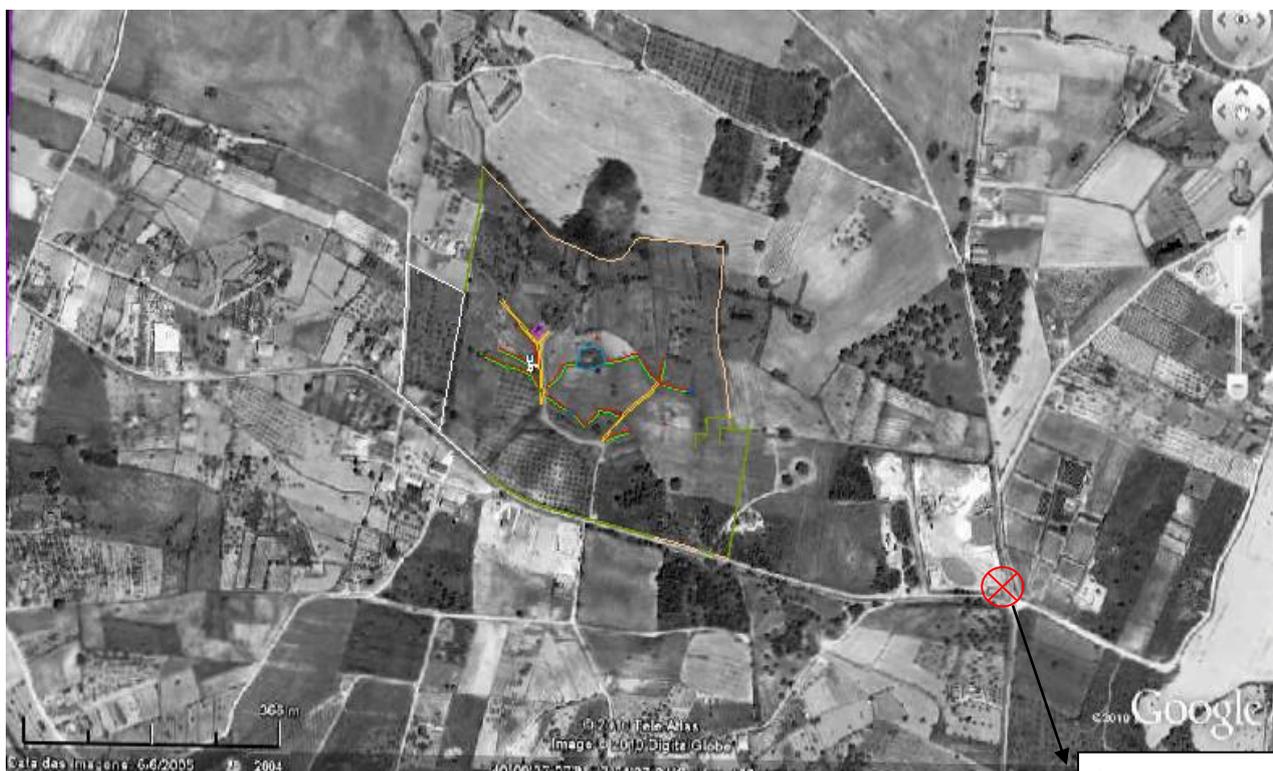
Imagem47- Imagem do Google/levantamento

Para este levantamento foi utilizado o GNSS, onde o objectivo era fazer um levantamento do que existia no terreno. Eu sabia a localização da conduta, ou seja, onde ia começar e acabar, mas era necessário fazer uma curva porque estava uma casa no meio, então teve de se fazer um levantamento de uma faixa de uns 60 metros para poder ver qual o melhor local para passar a conduta da água. Para este levantamento a base do GNSS foi estacionada num ponto de coordenadas conhecidas e ficou georreferenciado em coordenadas militares. O levantamento foi efectuado com o GNSS rover, e os elementos do terreno a levantar foram: limite, muros, vedações, construções, poços, taludes, caminhos, postes de média tensão e sobreiros. Os códigos para o levantamento de estes elementos foram criados á medida que o levantamento ia sendo feito. Uma vez o levantamento estar concluído fez-se a transferência dos dados para um cartão de memória. Transferiram-se os dados para o computador, configuraram-se e importaram-se para o software neste caso o Autocad civil 3D, uniram-se os pontos até obter o desenho. Com o levantamento e trabalho de gabinete concluído enviou-se para os engenheiros para a alteração da conduta e aprovação para posterior marcação da mesma já alterada.

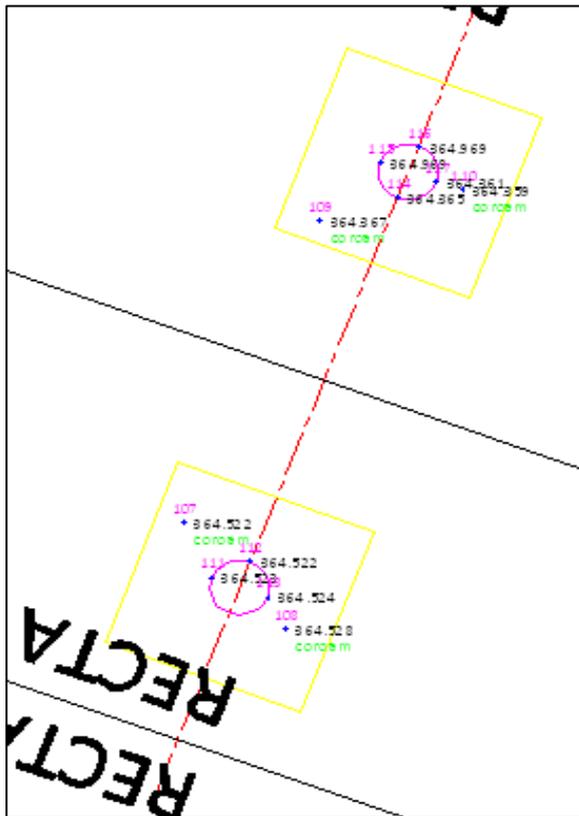
VIADUTO V2

1º TRAMO DOS PILARES DO ALINHAMENTO C (verticalidade)
