RELATÓRIO DE ESTÁGIO

GESTÃO E ACOMPANHAMENTO / DIRECÇÃO DE OBRA

RELATÓRIO PARA A OBTENÇÃO DO GRAU DE MESTRE

O estágio teve a duração de 8 meses e decorreu a partir da empresa António Saraiva e Filhos, Lda., situada na Arrifana, focando-se essencialmente na empreitada designada de “Lar de idosos, lar residencial e SAD de Lamas de Ferreira d’Aves”, situada no concelho de Sátão, distrito de Viseu.

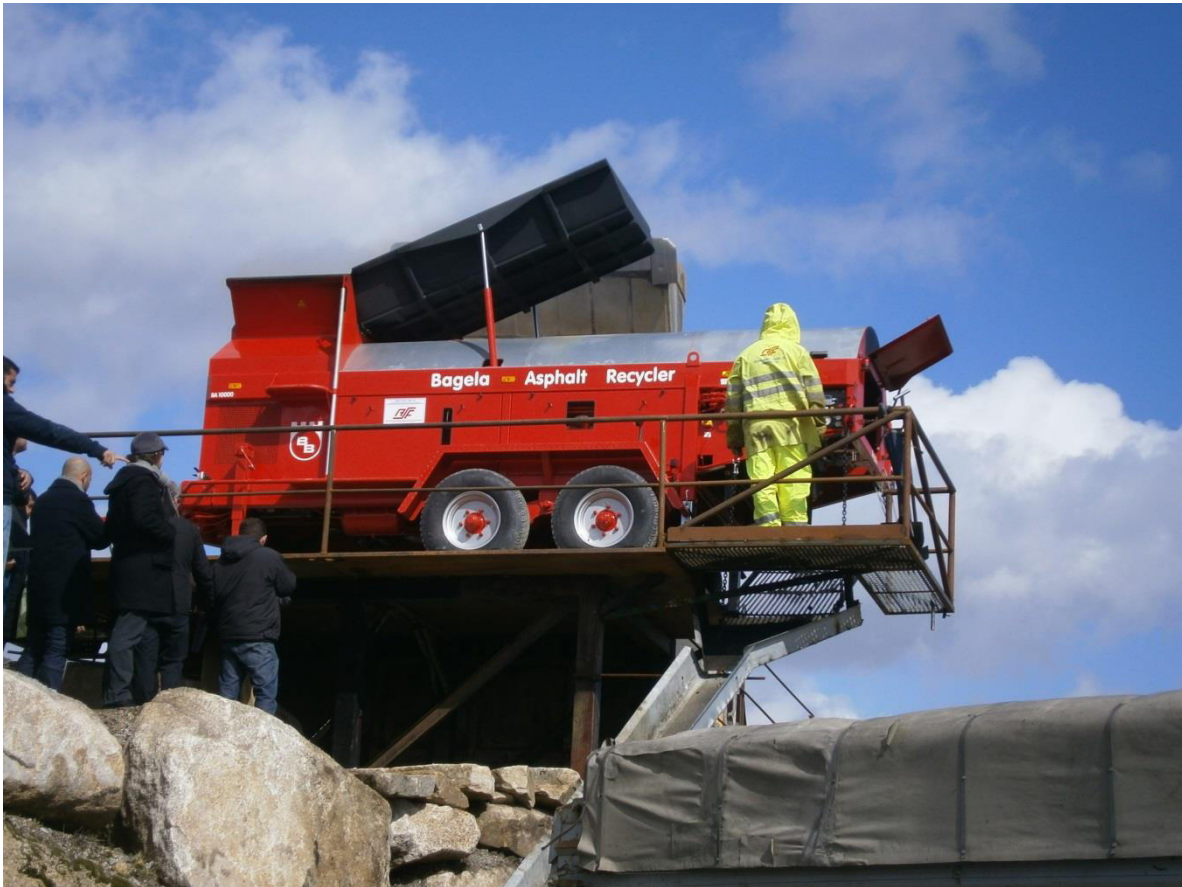
Figura 3: Recicladora de material asfáltico fresado.

Apesar de haver uma ligeira redução nos equipamentos, a empresa António Saraiva e Filhos, Lda. adquiriu um equipamento cuja função era a reciclagem de material asfáltico fresado, devido aos trabalhos de pavimentação que executa. A Figura 3 apresenta esse equipamento.

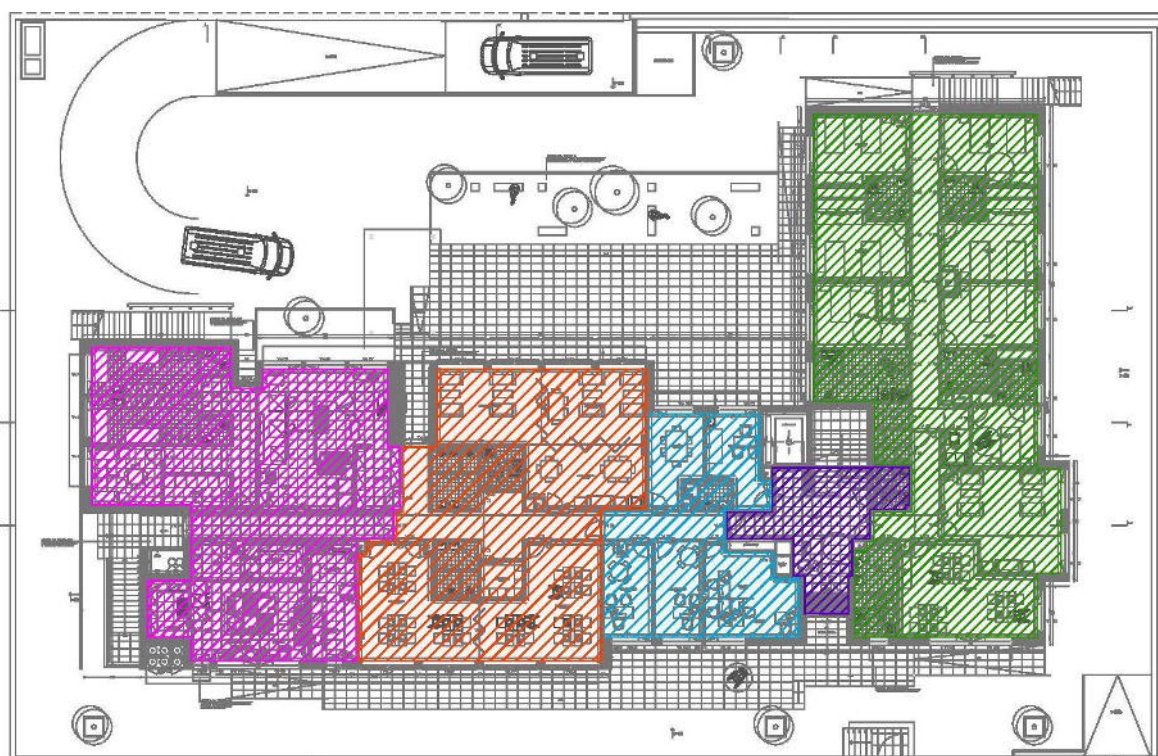
Figura 12: Identificação das áreas em que se divide o piso 0.

A Figura 12 apresenta a planta do piso 0 com a localização e identificação das diferentes áreas em que se divide.

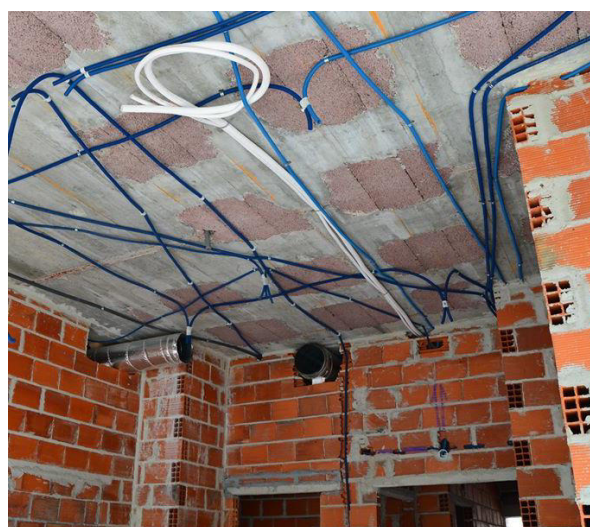
Figura 14: Negativos.

A Figura 14 corresponde a uma fotografia tirada ao teto da sala de estar do lar de idosos, onde é possível observar tubagem azul, que se destina à passagem de cabos para instalações elétricas. A tubagem branca destinava-se para passagem de cabos de alimentação aos equipamentos de ar condicionado. A tubagem de aço galvanizado fazia parte do conjunto da rede de desenfumagem.

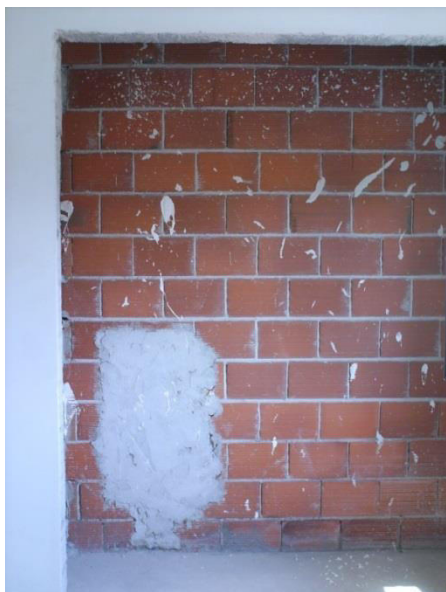
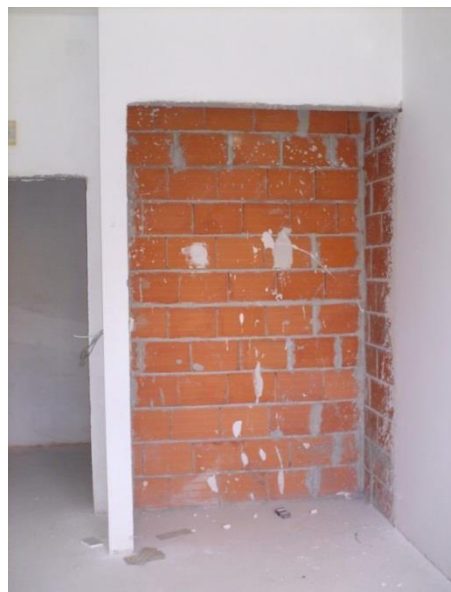
Figura 15: Espaço destinado à aplicação de roupeiro embutido.

Figura 16: Espaço destinado à aplicação e roupeiro embutido num quarto individual.

Uma vez que os espaços apresentados nas figuras 15 e 16, destinavam-se à aplicação de roupeiros embutidos, não estava contemplado o revestimento destas alvenarias com estuque. Na Figura 15 identifica-se um “remendo” na alvenaria, que terá sido executado após a aplicação do autoclismo embutido, que irá servir a instalação sanitária do lado posterior.

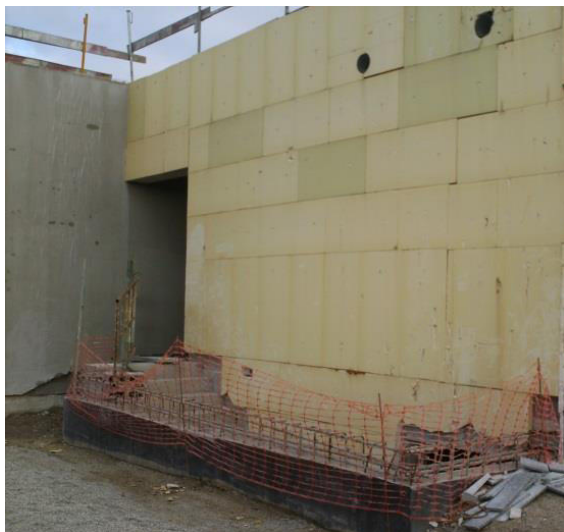
Figura 19: Isolamento térmico à vista no alçado sul.

No exterior pode observar-se que as fachadas já tinham algum do isolamento térmico à vista. Essas áreas correspondem a partes das fachadas que foram revestidas a zinco.

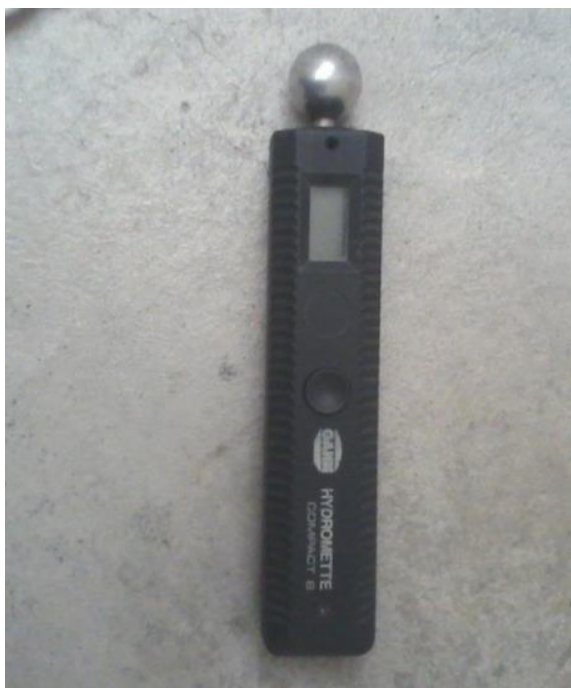
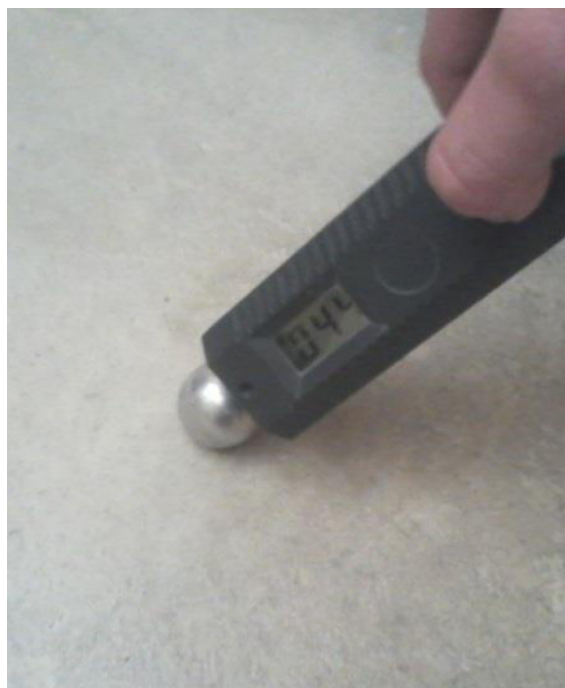
A medição da humidade foi realizada utilizando um equipamento denominado por *hydromette compact b*. Tratava-se de um pequeno equipamento que permitia medir a humidade, não só em betonilhas, mas também em superfícies revestidas com gesso. Seguem as figuras 29 e 30 que mostram o medidor utilizado para a medição de humidade no pavimento.

Figura 29: Medidor de humidade *hydromette compact*.

Figura 30: Exemplificação de utilização do equipamento de medição de humidade.

O procedimento de ensaio era o seguinte: em primeiro lugar, encostava-se a esfera do equipamento na superfície para a qual se pretende saber qual o teor de humidade. O visor do equipamento indicava um número que não correspondia à percentagem de humidade existente na superfície. A leitura da percentagem de humidade era feita através da tabela apresentada na Figura 31, em função do número que o equipamento indicava e o material para o qual se pretende determinar o teor de humidade.

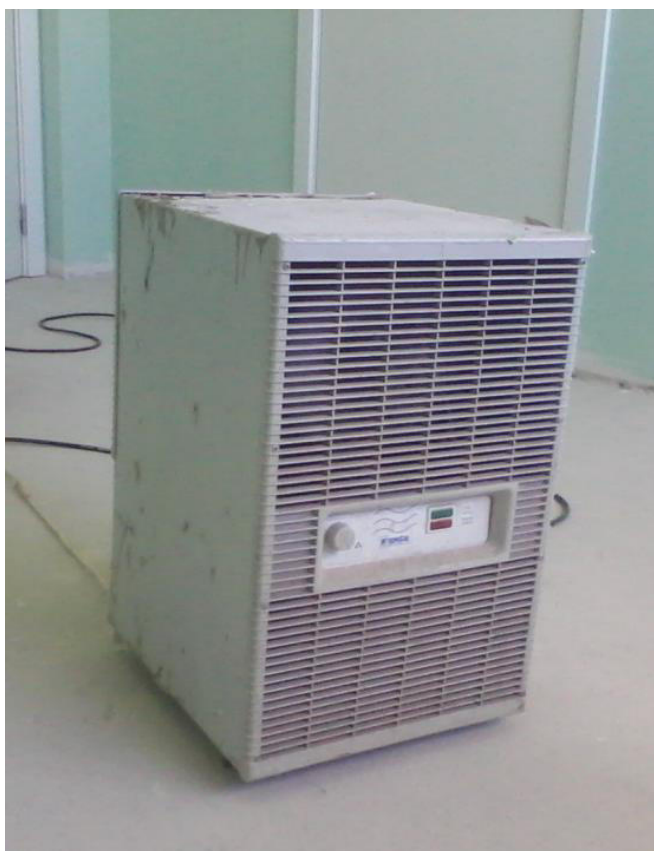
Figura 33: Desumidificador utilizado num compartimento.

Foram colocados 6 desumidificadores na obra. Apresenta-se a seguir a Figura 33 com a fotografia de um dos desumidificadores colocados num dos quartos do piso 1.

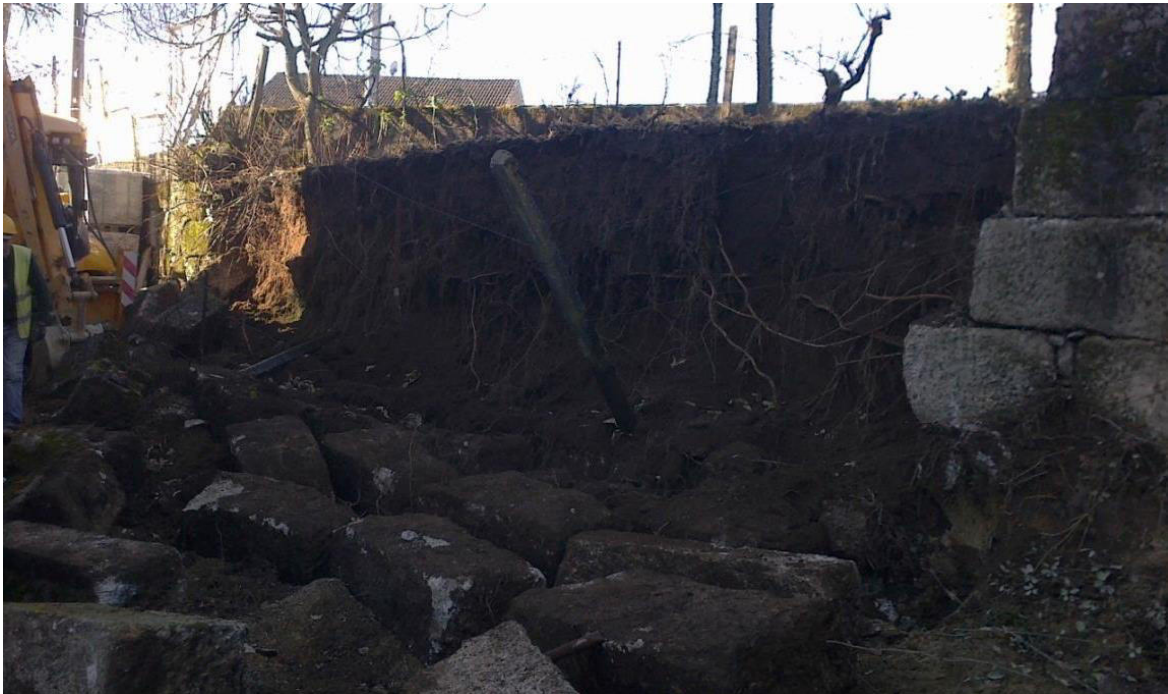
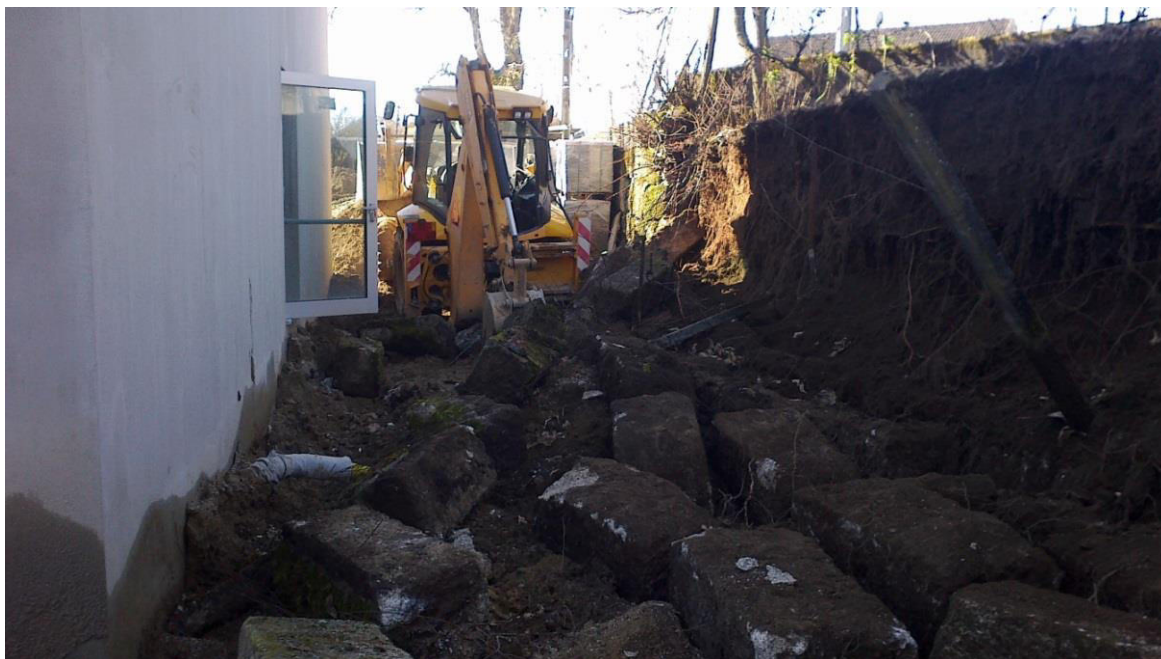
A execução de trabalhos de movimentação de terras levou ao descalçamento do muro junto à saída de emergência da ala de quartos do lar residencial. Felizmente não provocou danos em nenhum dos trabalhadores, nem no edifício, apenas no equipamento que estava a realizar o trabalho de movimentação de terras. Seguem as Figuras 37 e 38 que ilustram a queda desse muro.

Figura 37: Pedras constituintes do muro e terreno adjacente.

Figura 38: Pedras que constituíam o muro e saída de emergência da ala de quartos do lar residencial.

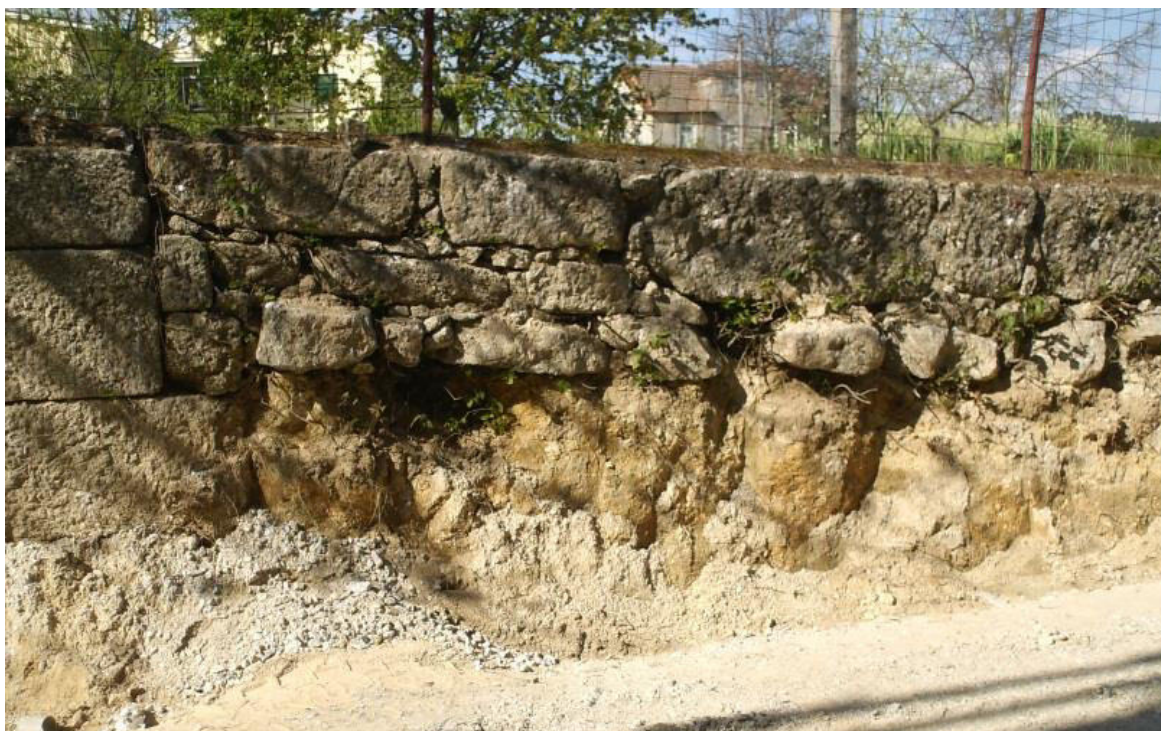
Figura 39: Muro lateral antes da execução do canteiro.

A Figura 39 apresenta uma fotografia da base do muro lateral do edifício depois do movimento de terras realizado.

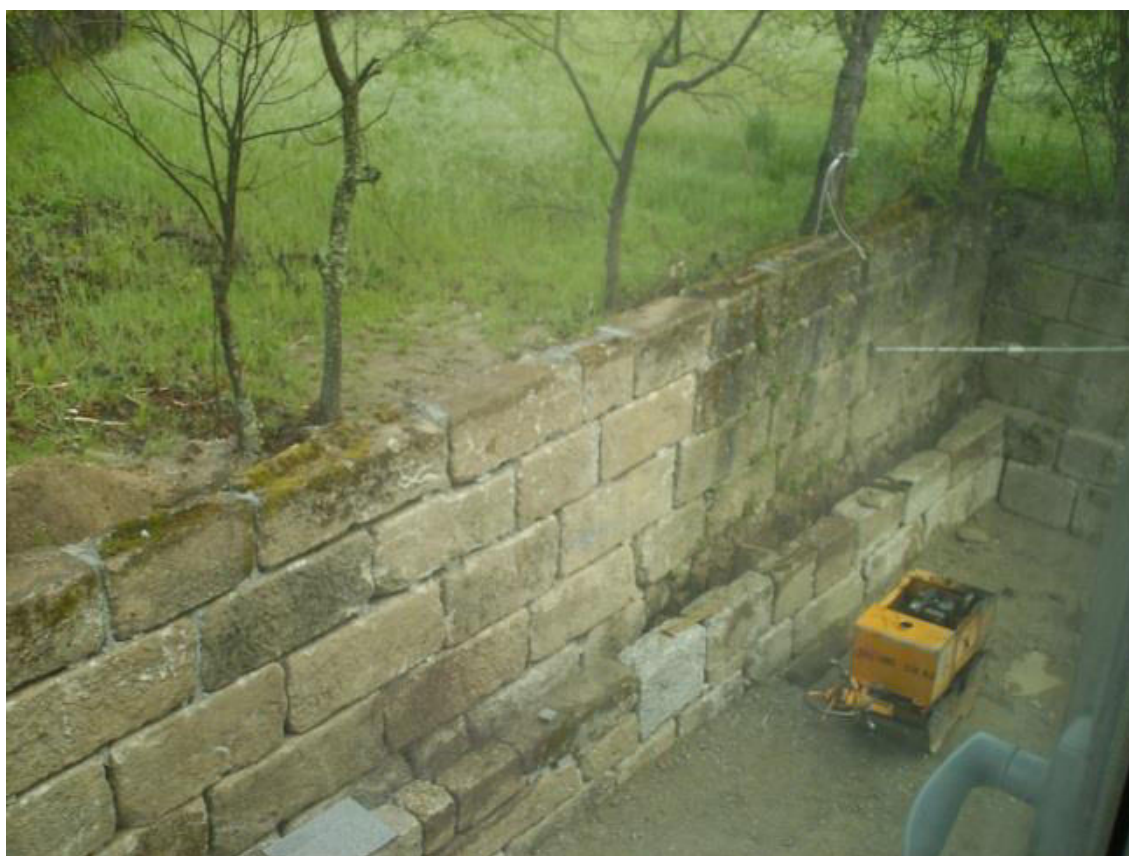
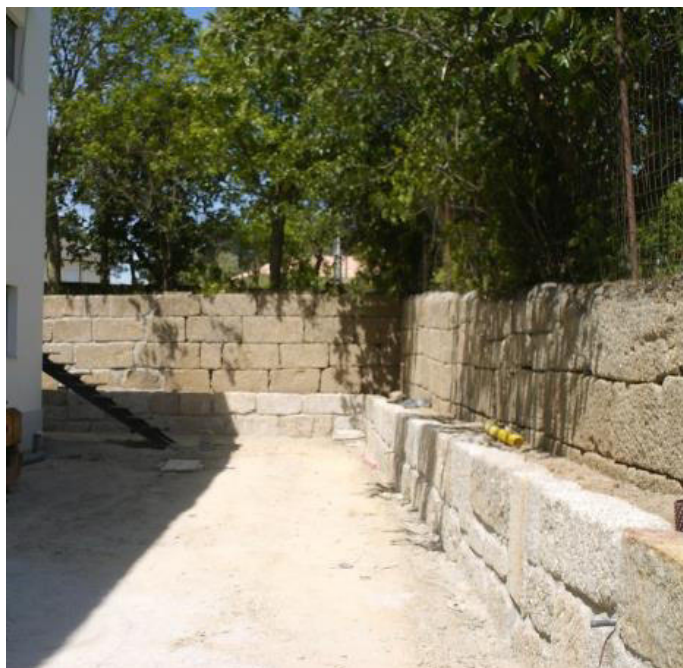
As figuras 40, 41 e 42 mostram fotografias do canteiro executado em três ângulos diferentes, após a reconstrução do muro.

Figura 40: Vista do muro reconstruído e canteiro a partir do piso 1.

Figura 41: Interior do canteiro, já preenchido com betão armado.

Figura 42: Vista do muro reconstruído e canteiro a partir da rampa de acesso principal.

Após este acidente, o dono de obra solicitou, de acordo com as sugestões do arquiteto, a reconstrução do muro e a execução de um canteiro paralelo ao muro, com menos de 1 metro de altura. Sugeriu também que a base no interior do canteiro fosse preenchida com betão armado e o topo preenchido com terra vegetal.

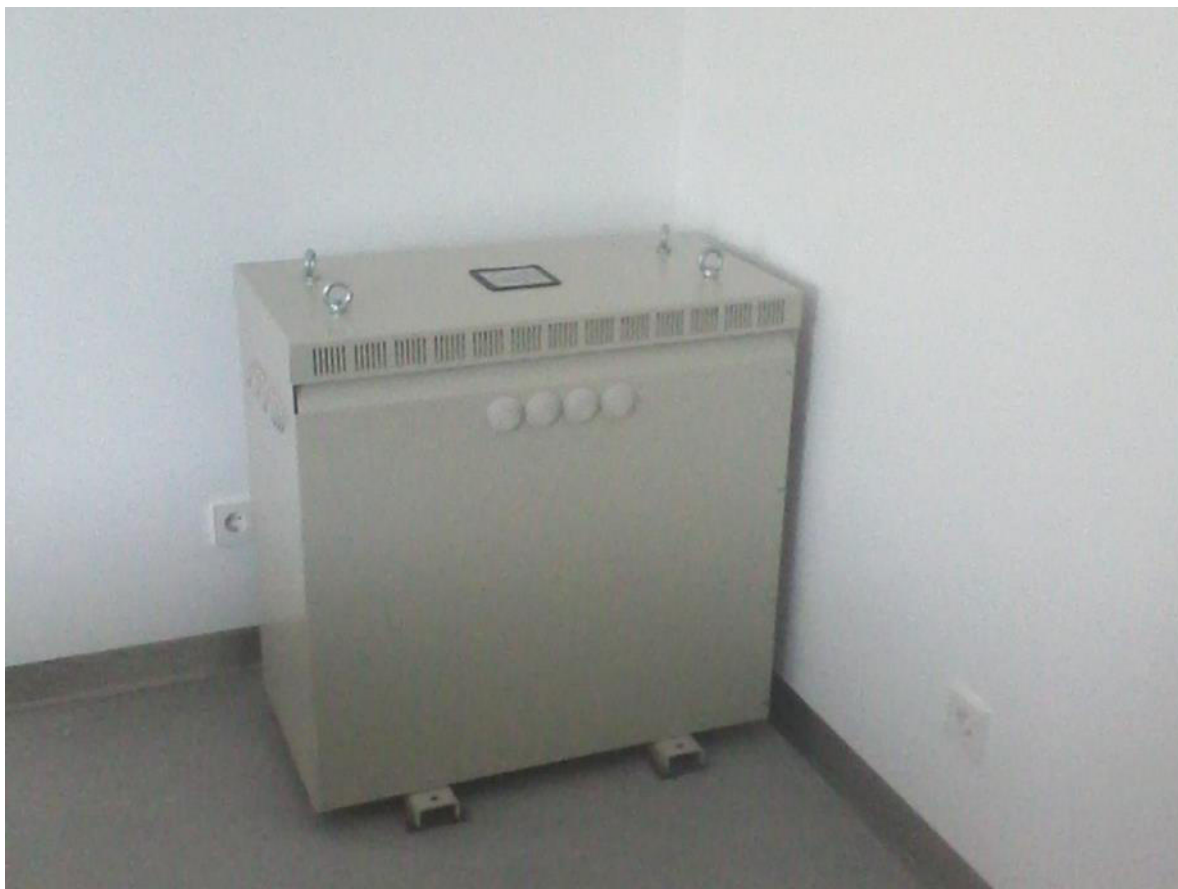
Sem respostas para esta situação, o transformador foi colocado na divisão mais próxima para evitar a abertura de roços para a passagem dos cabos de alimentação do equipamento. O transformador foi então aplicado no gabinete da administração.

Figura 47: Transformador de isolamento.

Por diversas vezes, antes da realização da vistoria, foi solicitado, através de envio de correio electrónico, ao arquiteto e ao dono de obra qual o procedimento para a protecção e ocultação do transformador de isolamento e a justificação da impossibilidade da aplicação do transformador de isolamento no local previsto.

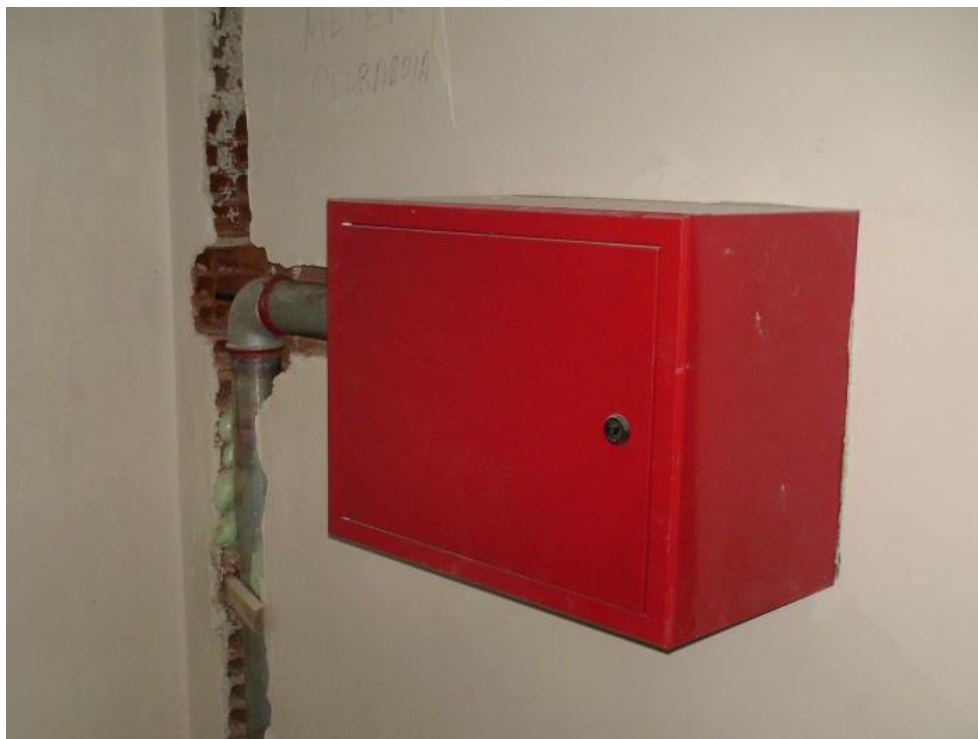
A Figura 49 mostra a fotografia da caixa da válvula siamesa quando foi aplicada no local projetado.

Figura 49: Caixa da válvula siamesa aplicada no patamar da escada de acesso ao piso 1.

A caixa tinha as dimensões de 400x600x300 mm. Como a parede era estreita, tinha apenas 15 cm de espessura com o revestimento já incluído, a caixa ficava demasiado saliente da parede.

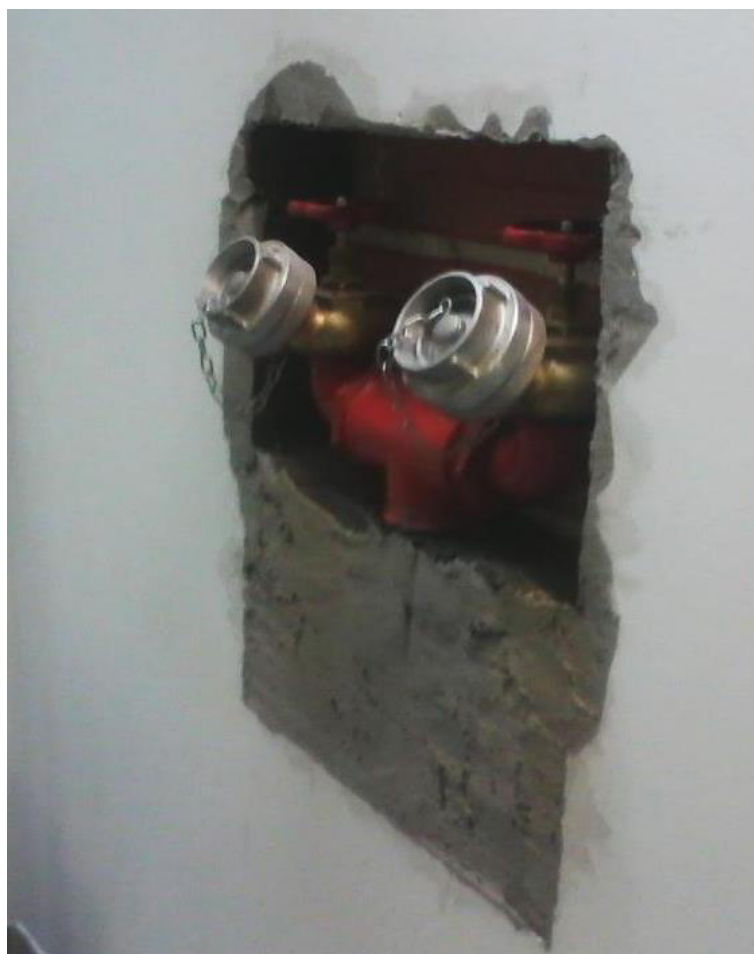
A solução para este problema foi retirar a válvula siamesa e a respetiva caixa e aplicar duas válvulas globo. Segue a Figura 50 que ilustra as duas válvulas globo aplicadas para substituir a válvula siamesa e respetiva caixa.

Figura 50: Válvulas globo aplicadas em substituição da siamesa e caixa anteriormente aplicadas.

Depois de aplicadas, a parede foi reparada, com a execução de revestimento em gesso e pintado à cor prevista.

que fossem aplicadas 2 válvulas globo, uma vez que a válvula siamesa é uma boca-de-incêndio dupla.
